Renovering av Måseskärs Fyr 2022

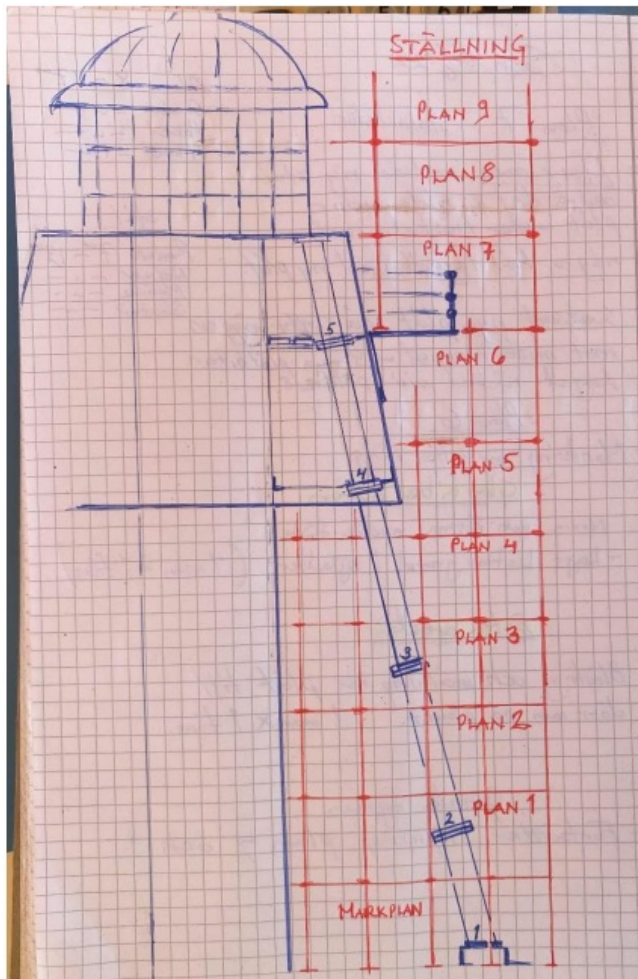
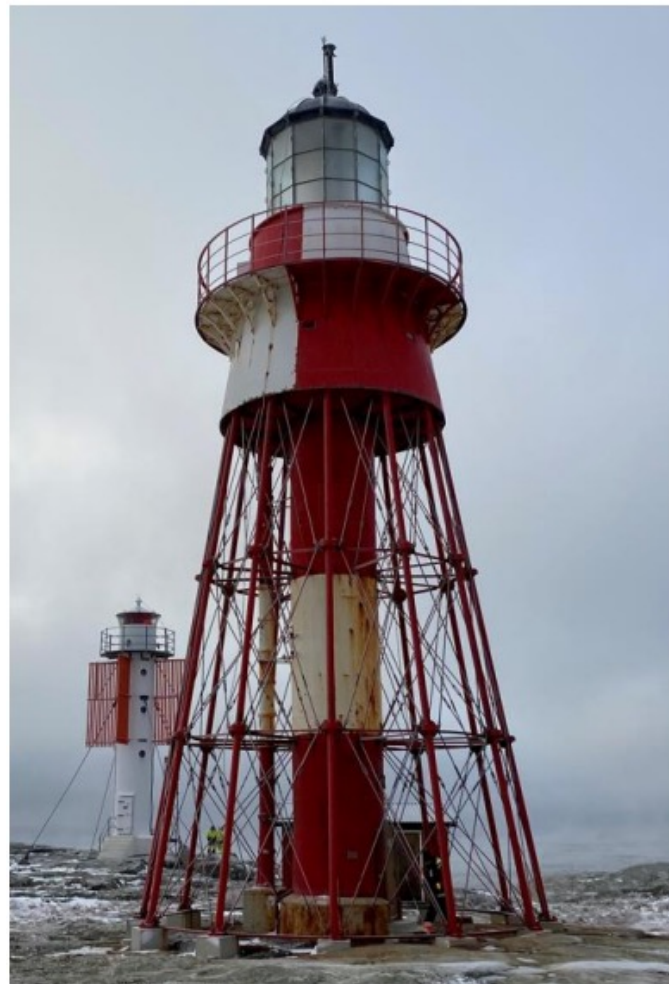
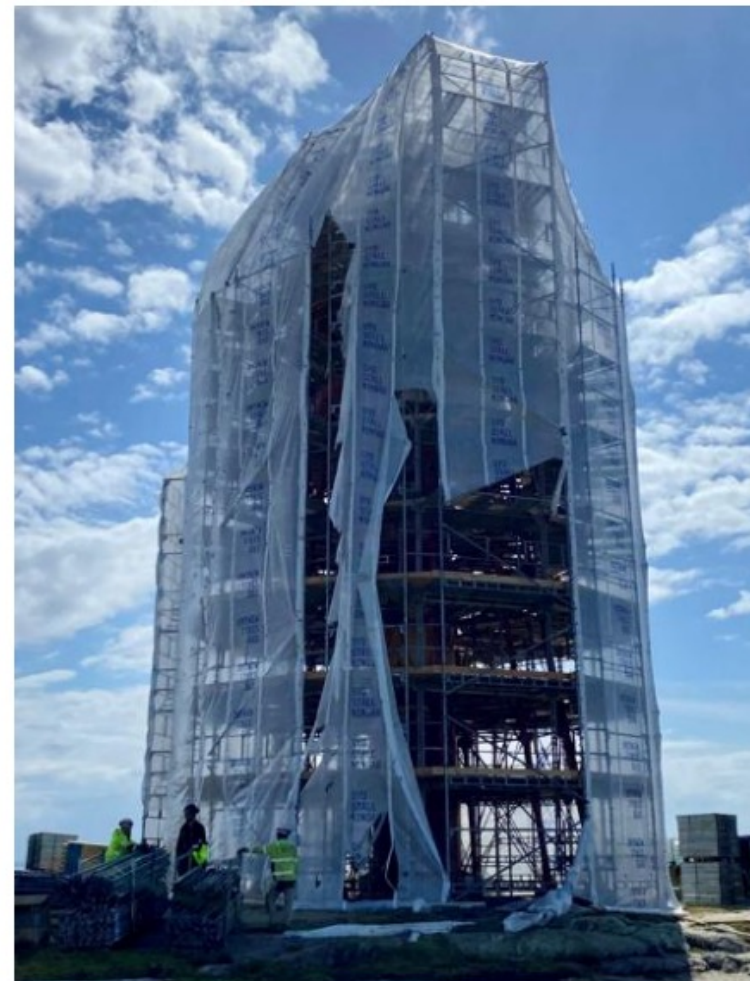
Ställning byggs för att täcka in hela fyren med åtkomst till samtliga yttre byggnadsdelar inkluderat taket.

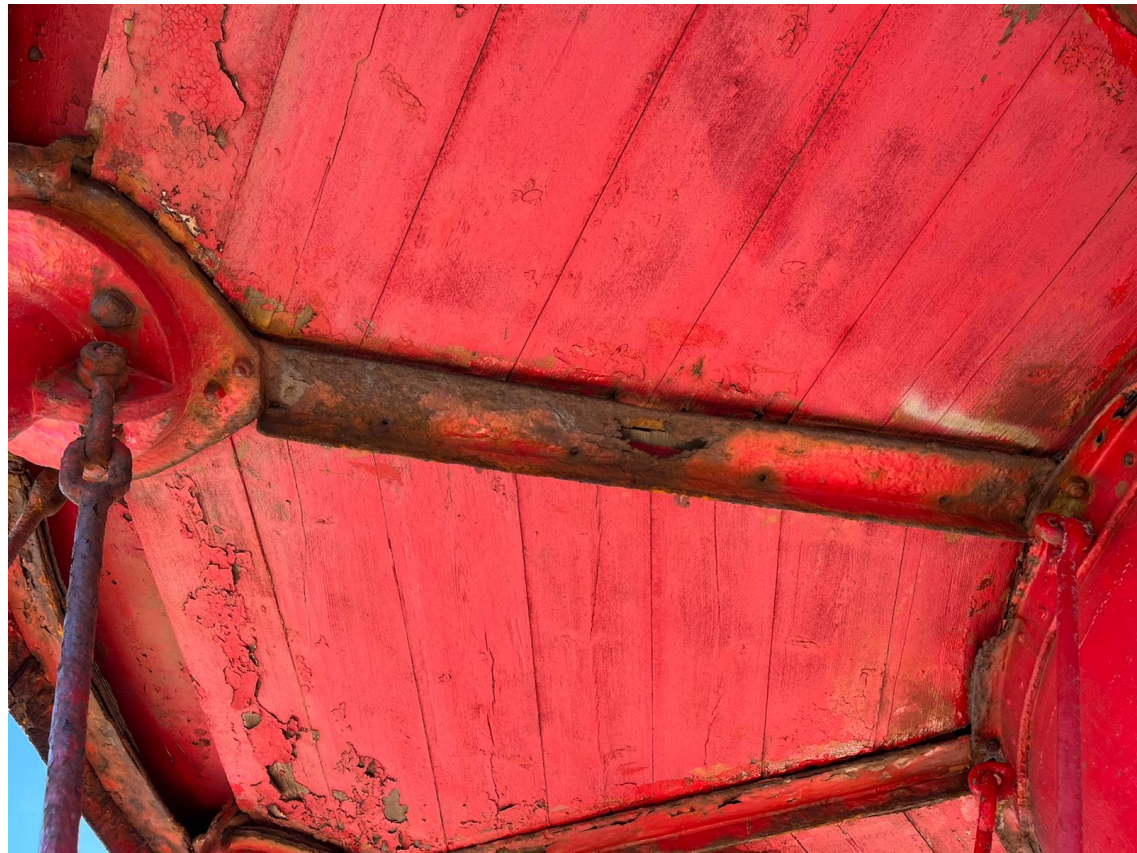
Kraftigt korroderade tvärbalkar och ringbalkar under golvet till bottenplan i fyrhuset.

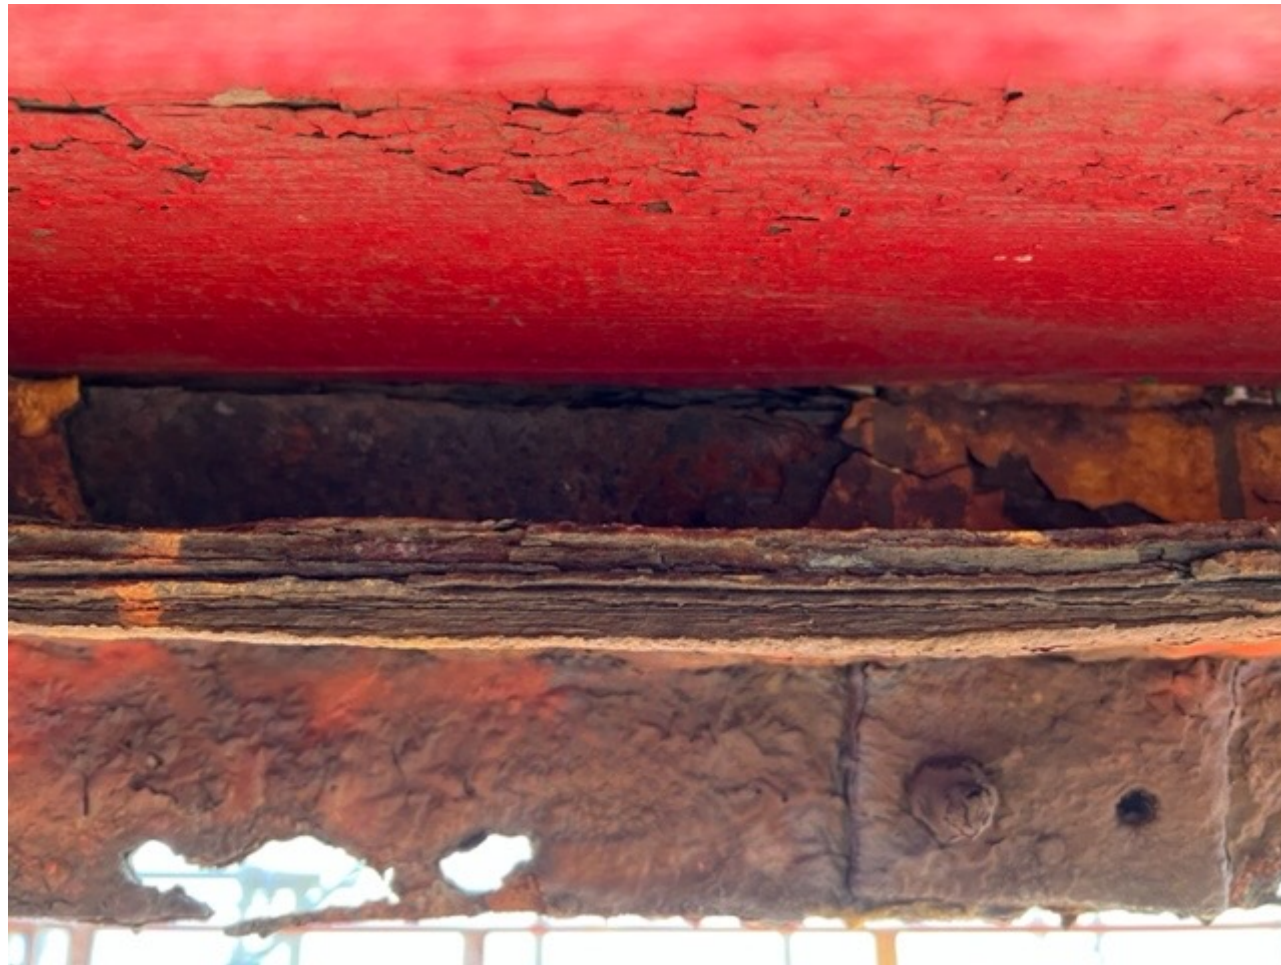
Ytterligare bilder på korroderade ståldetaljer.

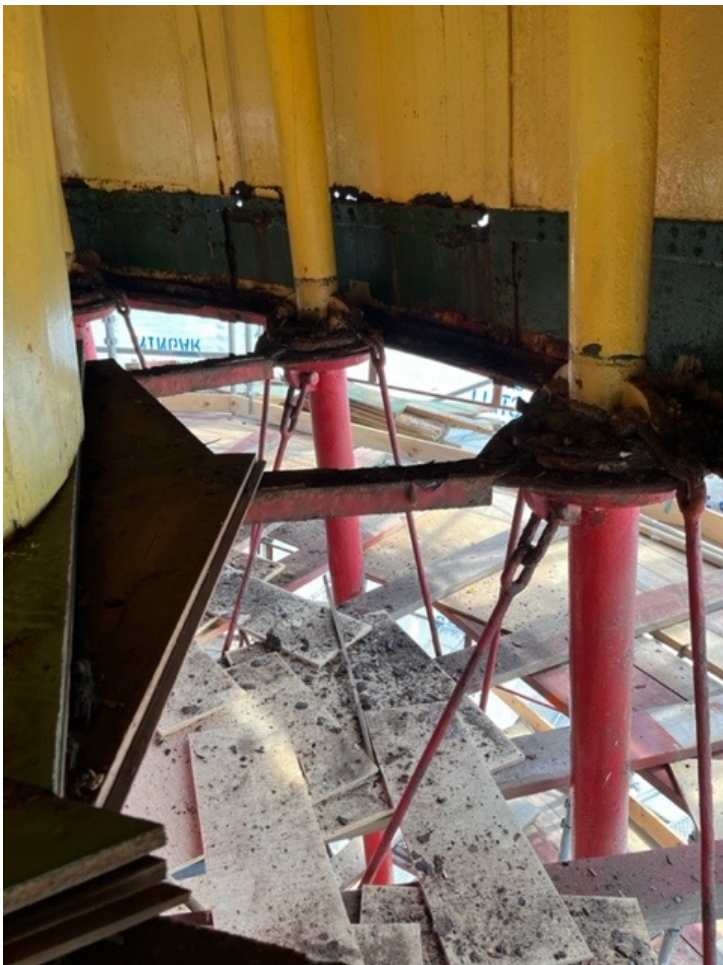
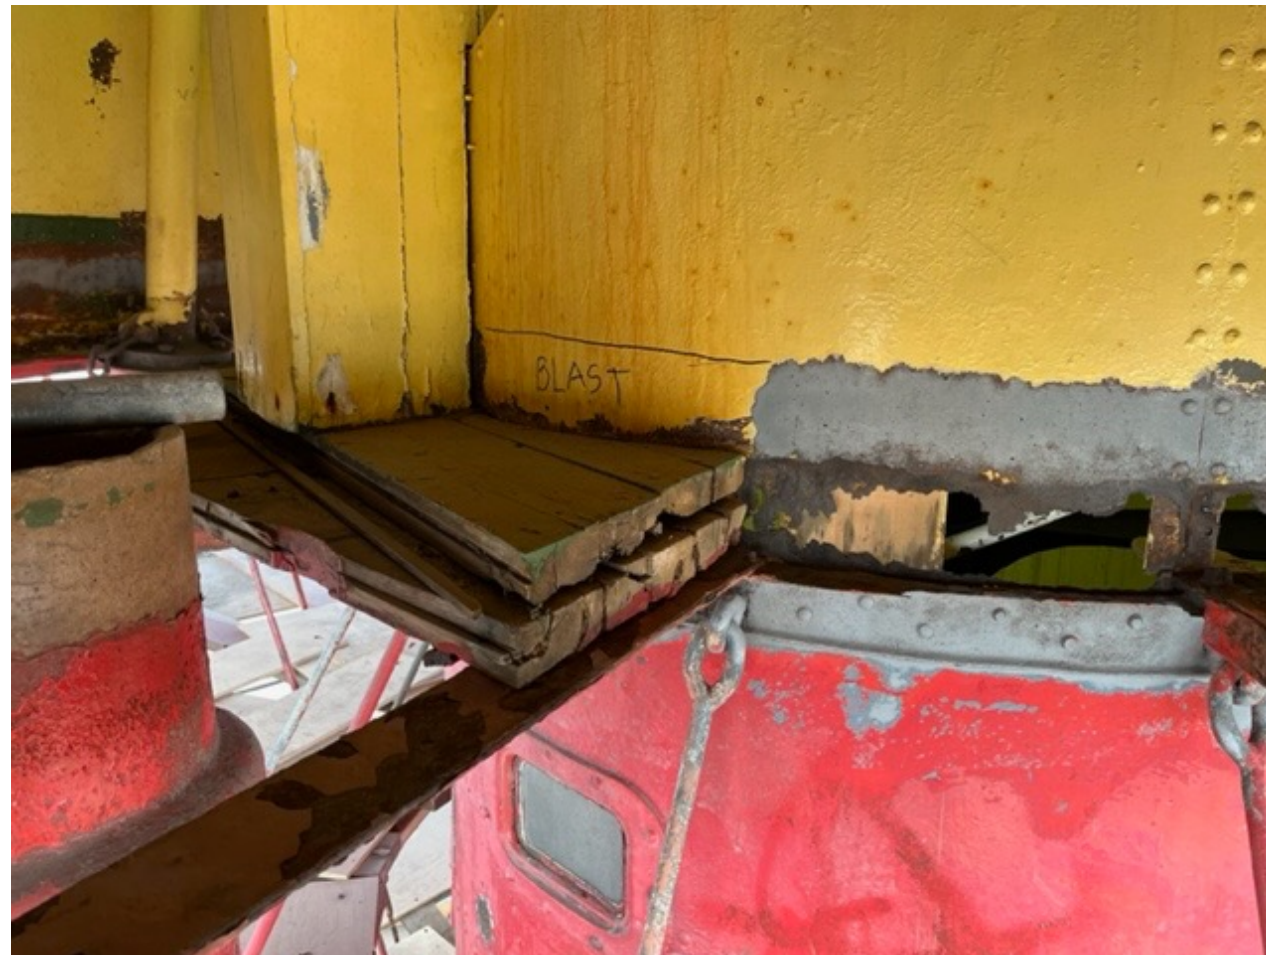
Cylinderplåt i både trapphus och yttre kjolplåt längst med trägolvet i bottenplan var bortrostat till ca 70-90%.

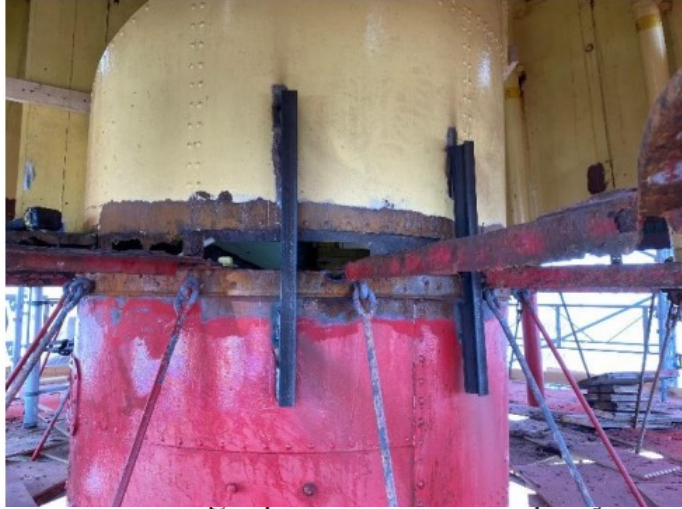
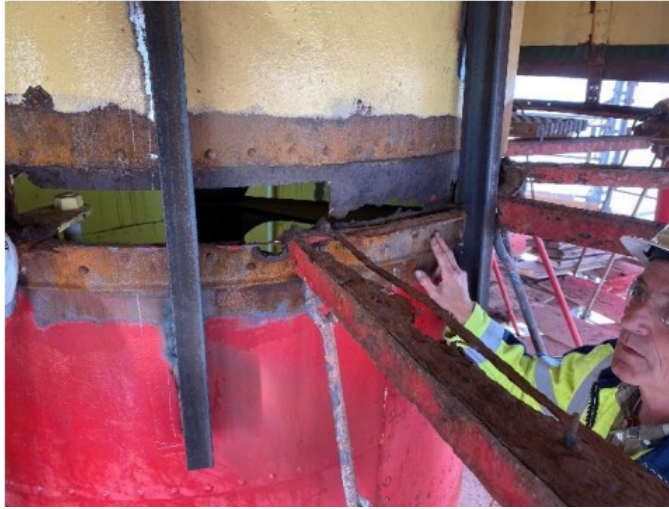
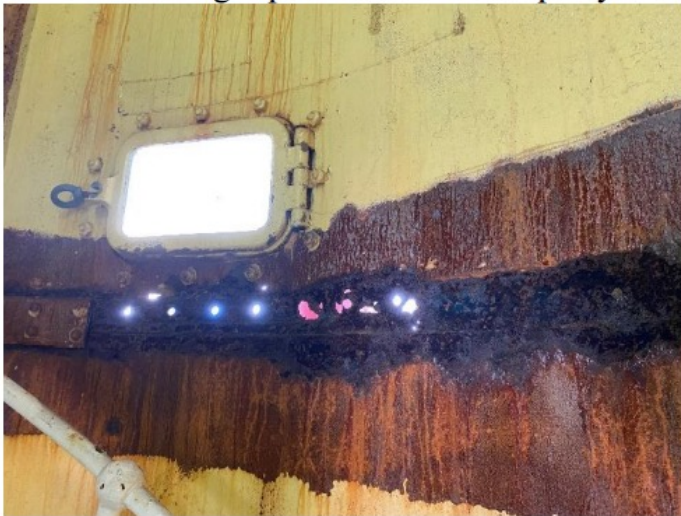
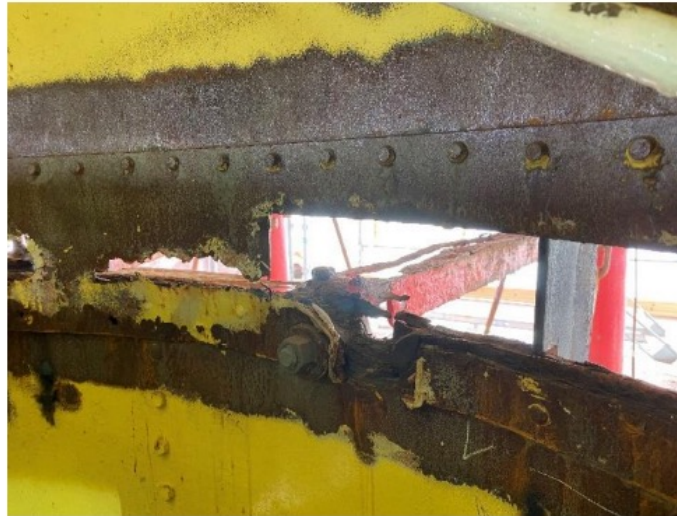
Fler bilder på plåten i höjd med golvet på bottenplan.
Vertikala förstärkningsbalkar svetsades tillfälligt på plats för att upprätthålla fyrens strukturella integritet medan korroderade delar av plåt och cylinderbalk demonterades och ersattes med nytt stål.

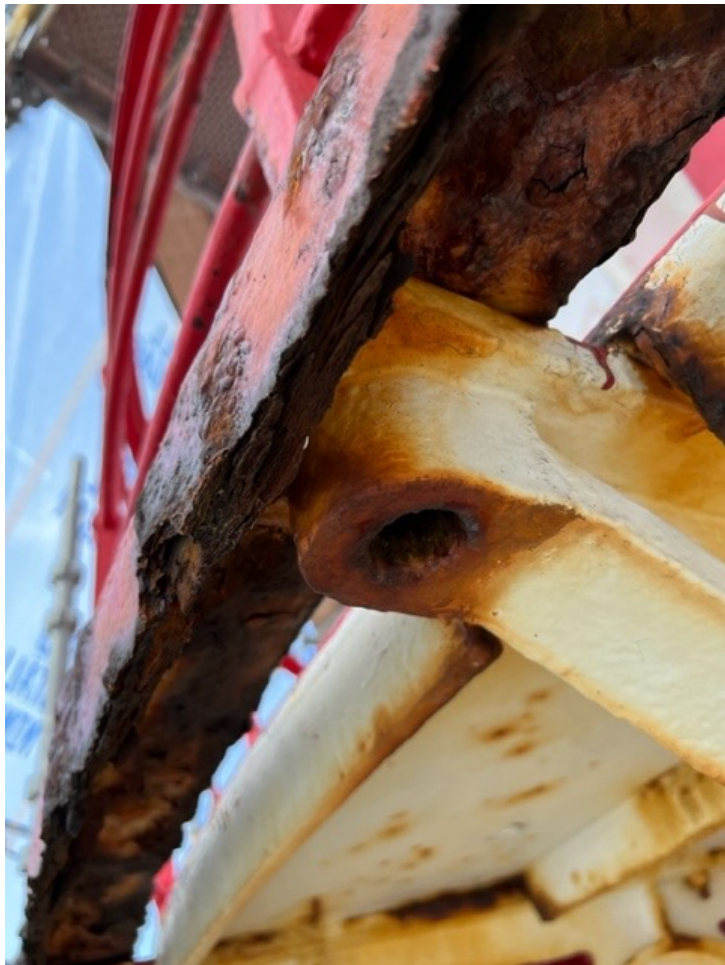
Undre räcketbalk på balkongen fick bytas ut i sin helhet.

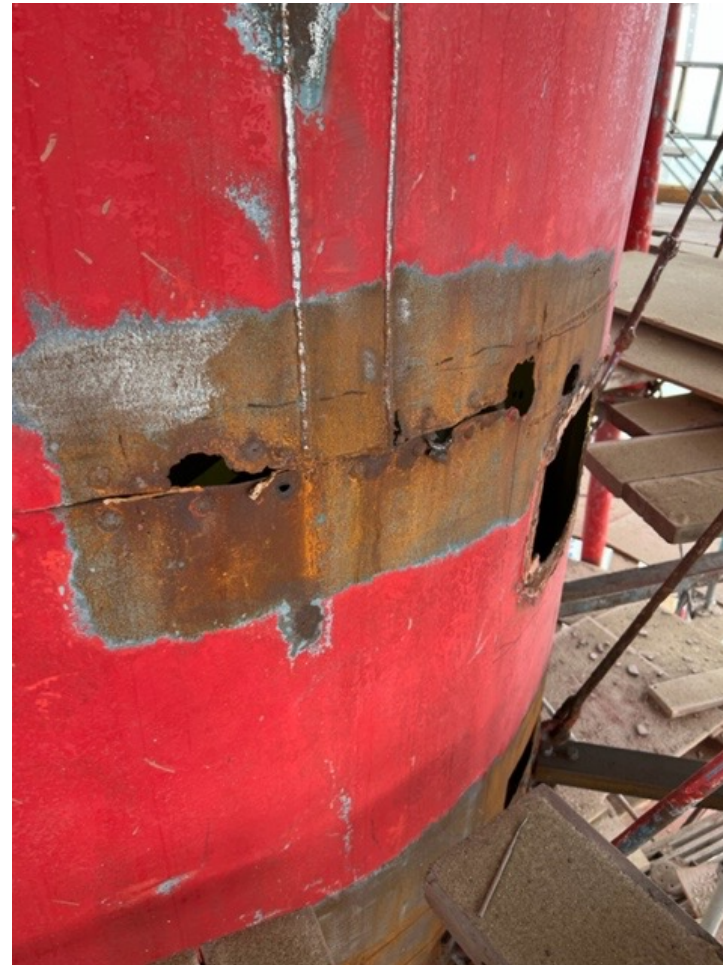
Cylinderplåt som efter blästring visade sig var genomkorroderad.

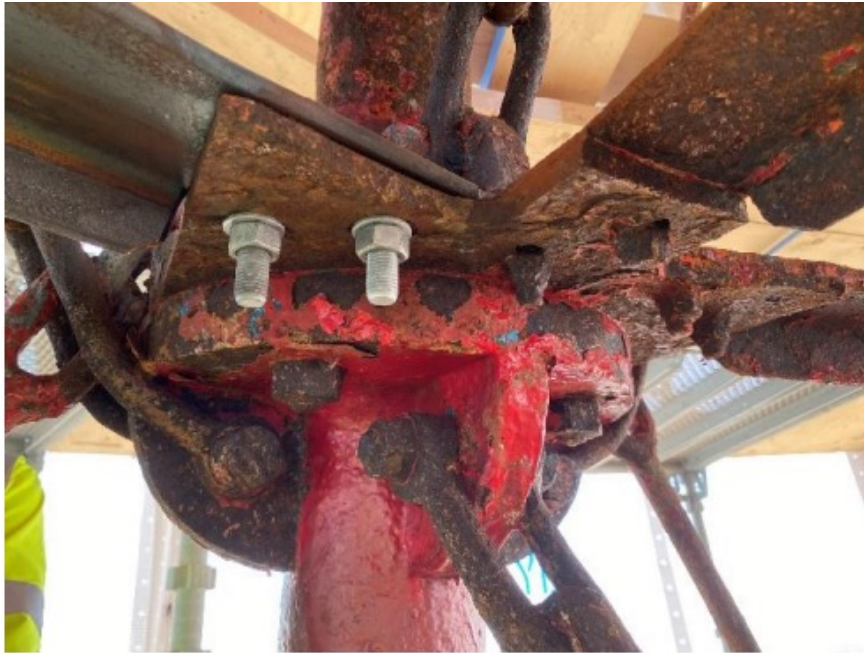
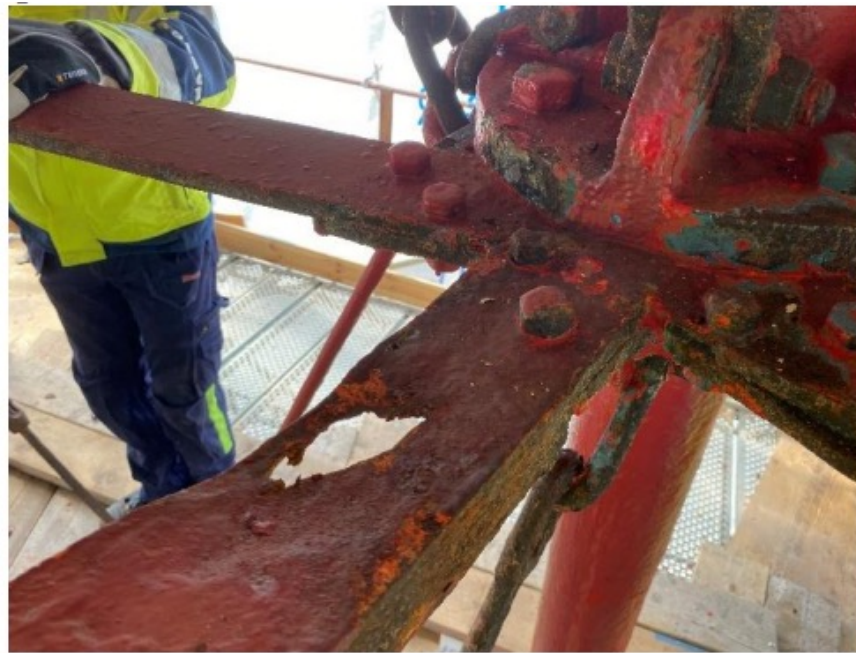
Många tvärbalkar fick antingen lagas genom svetsning av nytt material alternativt bytas ut i sin helhet. Varje möte av stål balk mot upplag målningbehandlades 5ggr vilket innebar att varje balk monterades och demonterades 5ggr iom att den strukturella integriteten av fyren inte skulle äventyras under renoveringen.

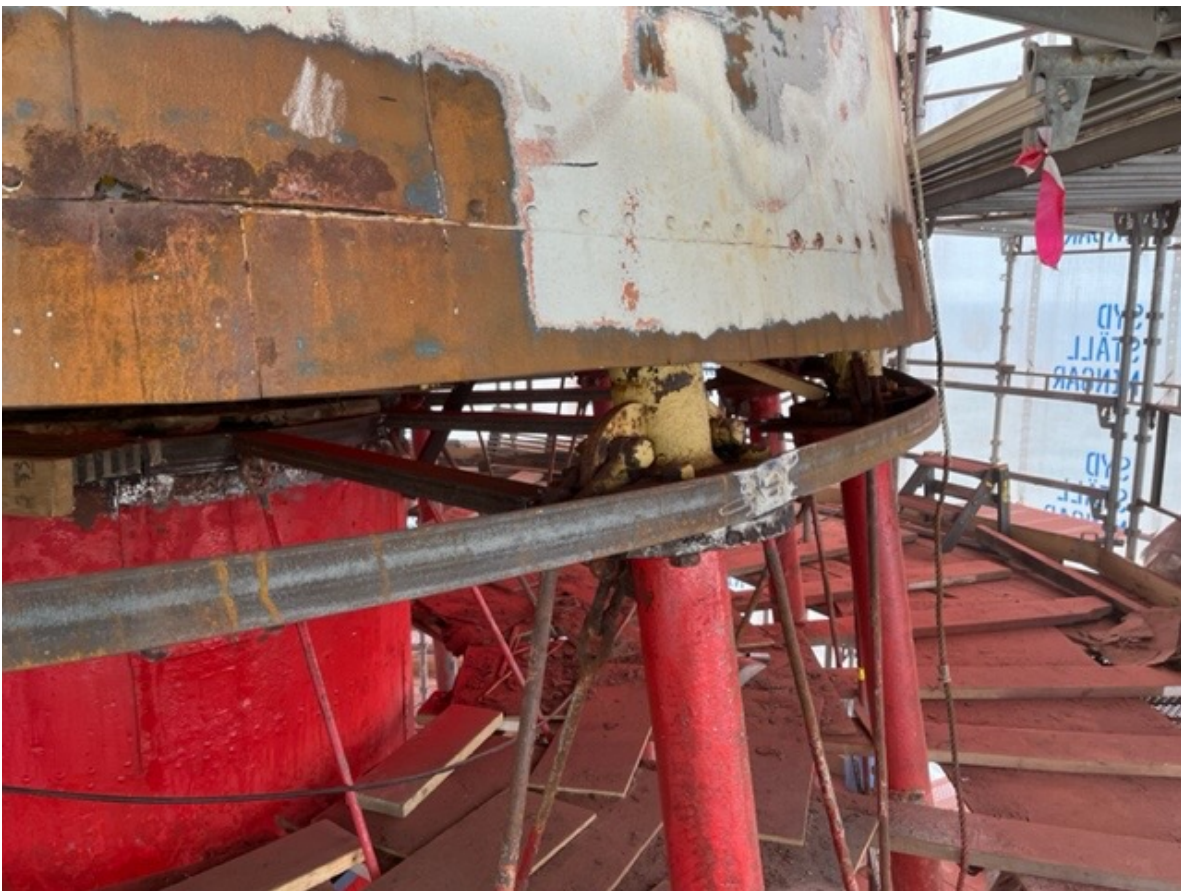
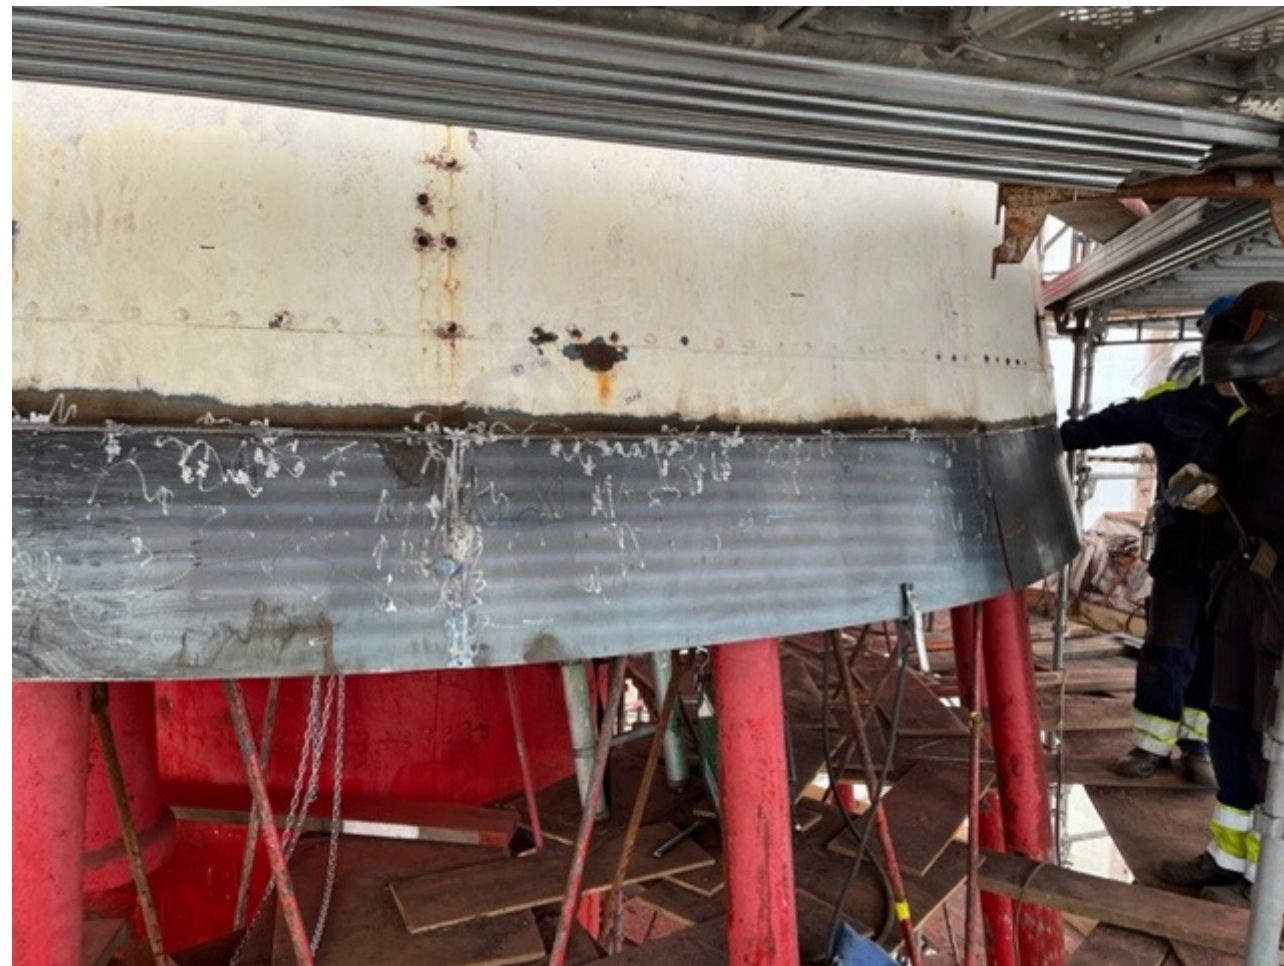
Nedre delen av kjolplåten på fyrhuset fick bytas ut i sin helhet pga korrosion. Samtidigt förlängdes den ca 1dm för att bättre skydda balkupplaget innanför.

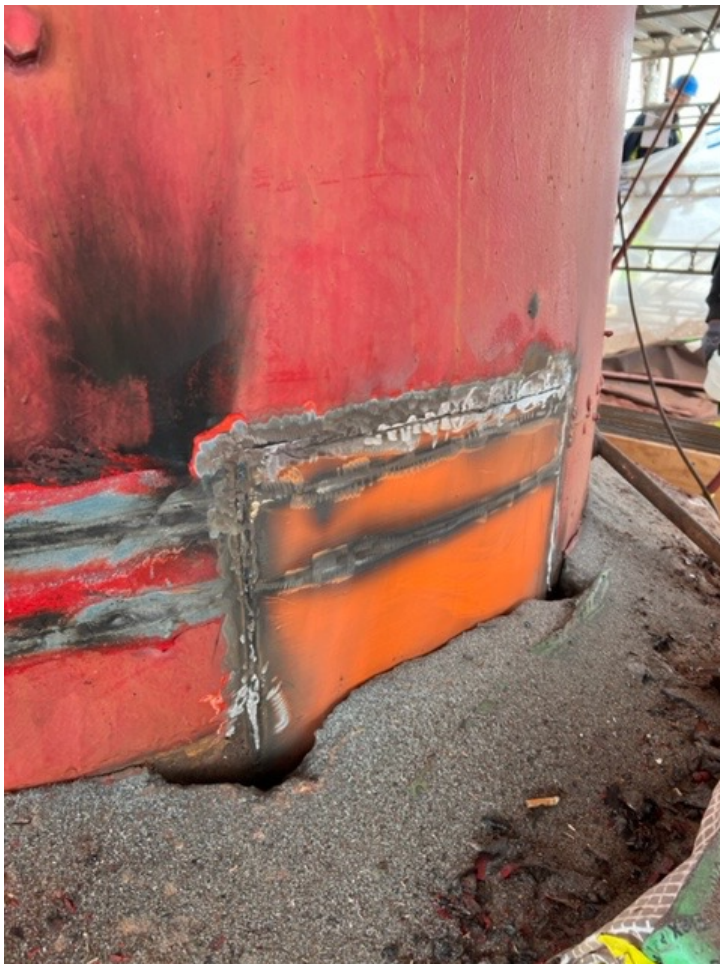
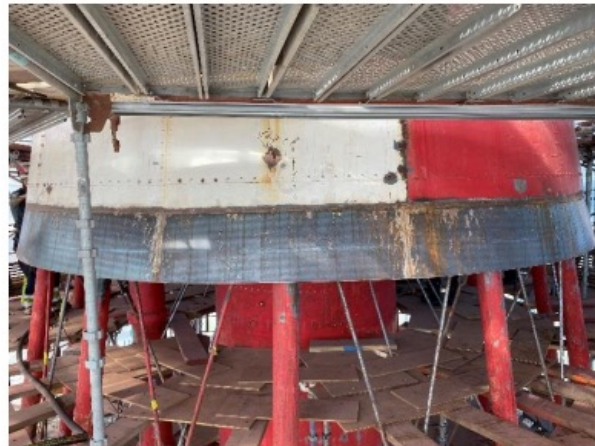
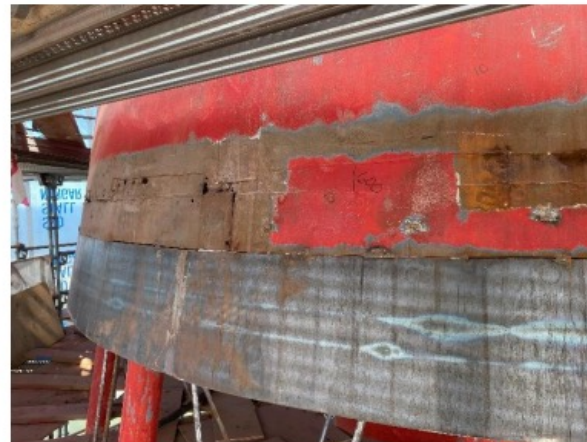
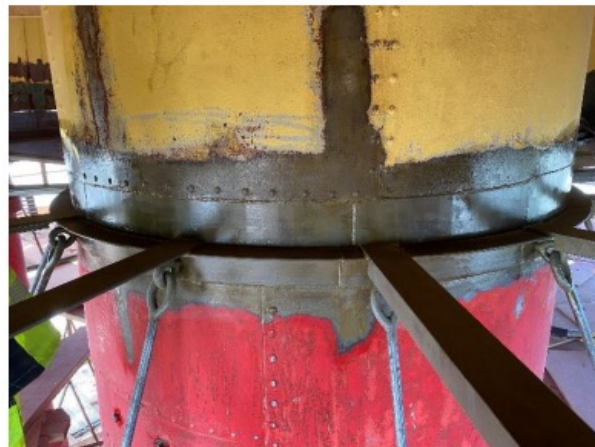
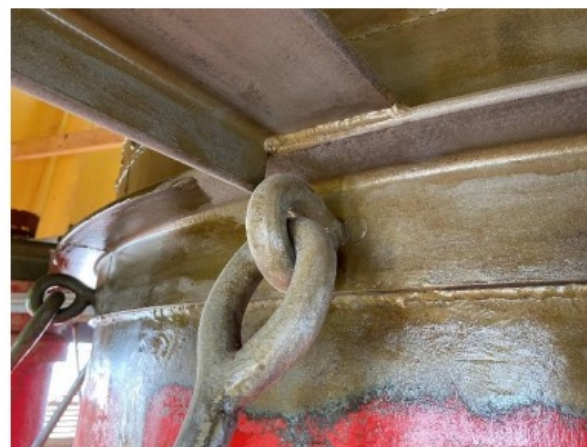
Nya plåtar och svetsfogar.

Nya tvärbalkar och inre ringbalk för golvupplaget till bottenplanet fyrhuset. Stålet är behandlat med första lagret olja.

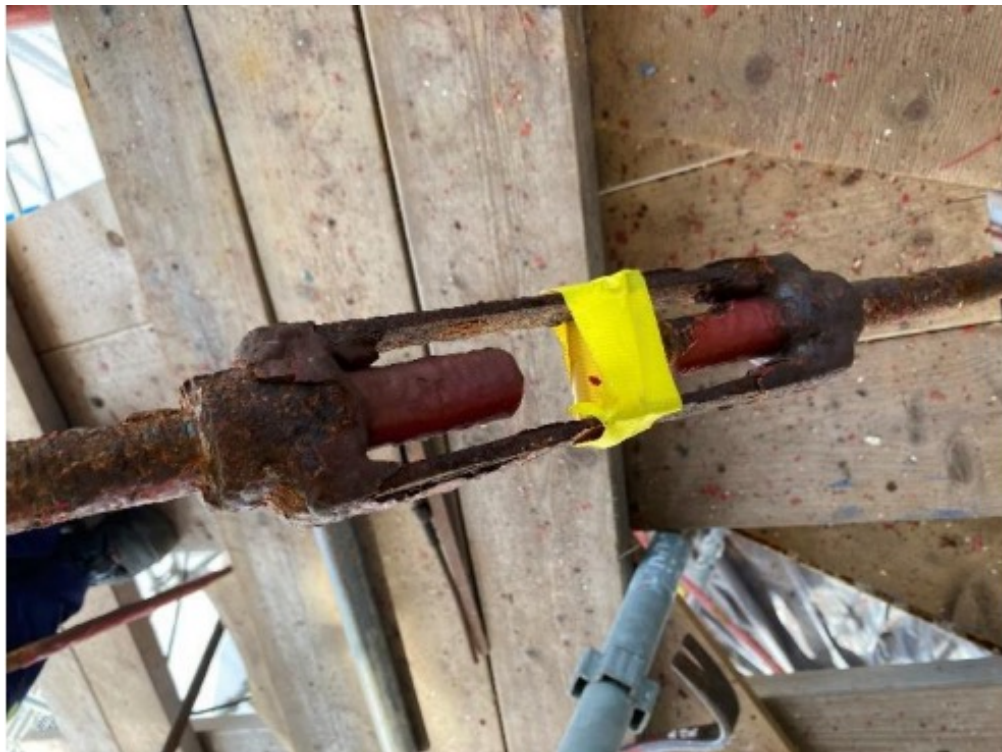
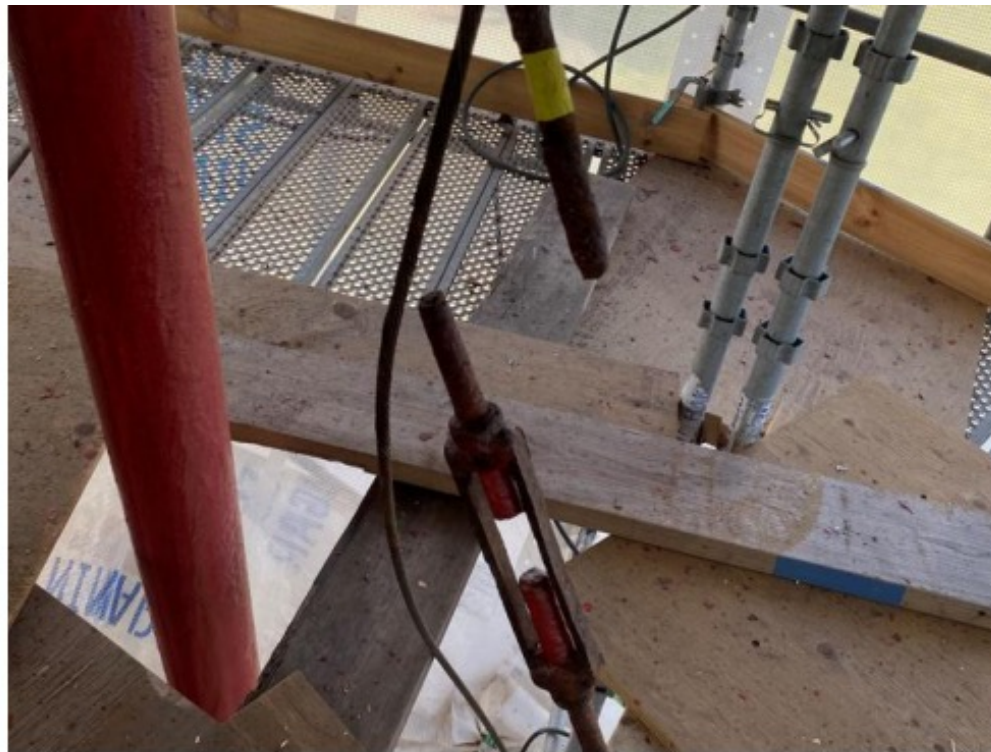
Schakel och stag som rostat av alternativt gick av under demontaget.

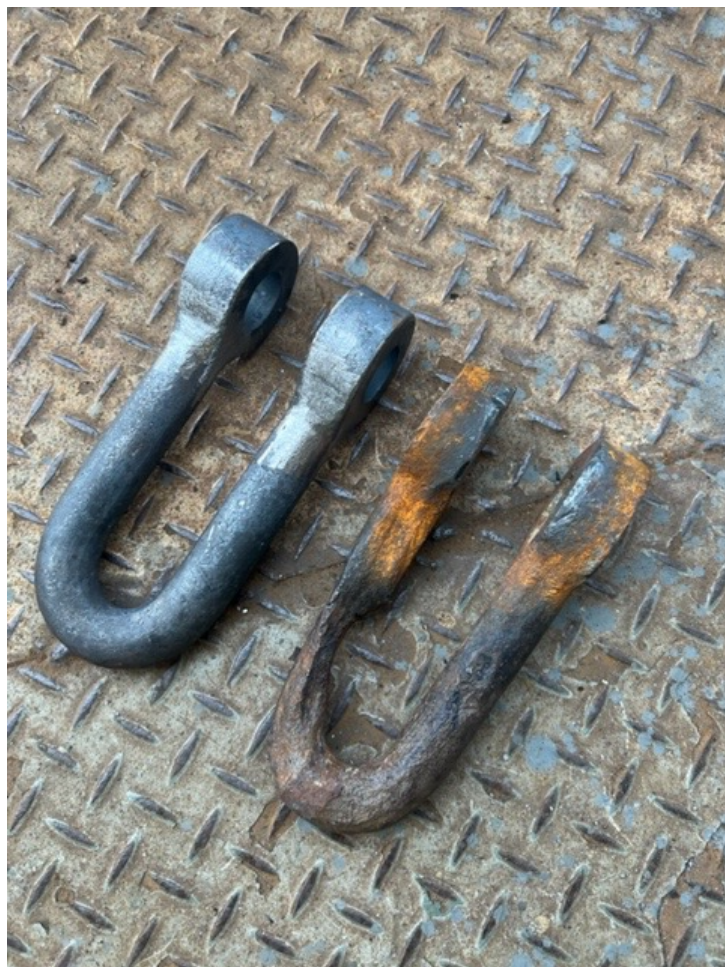
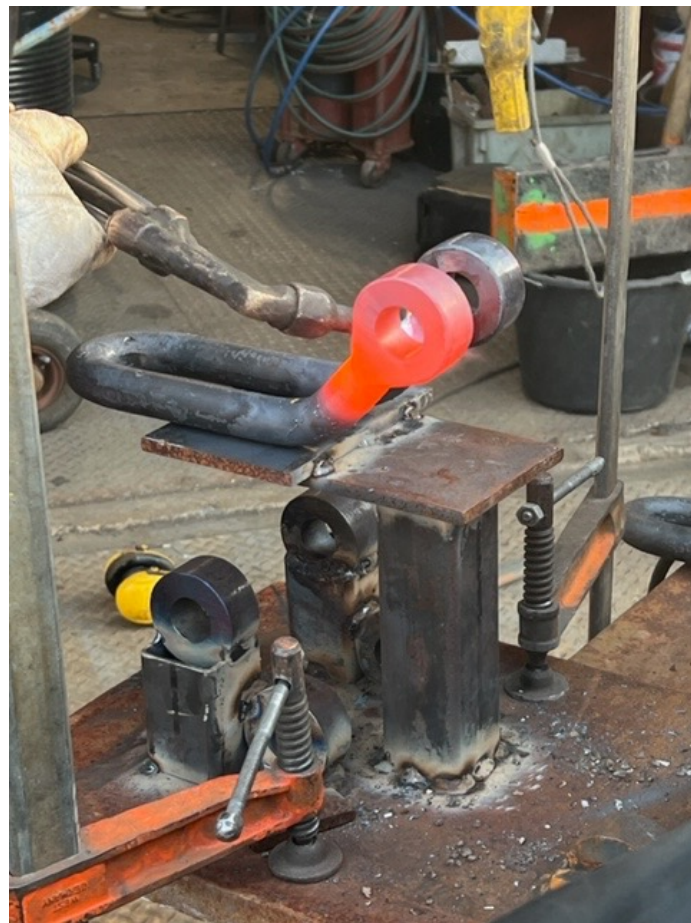
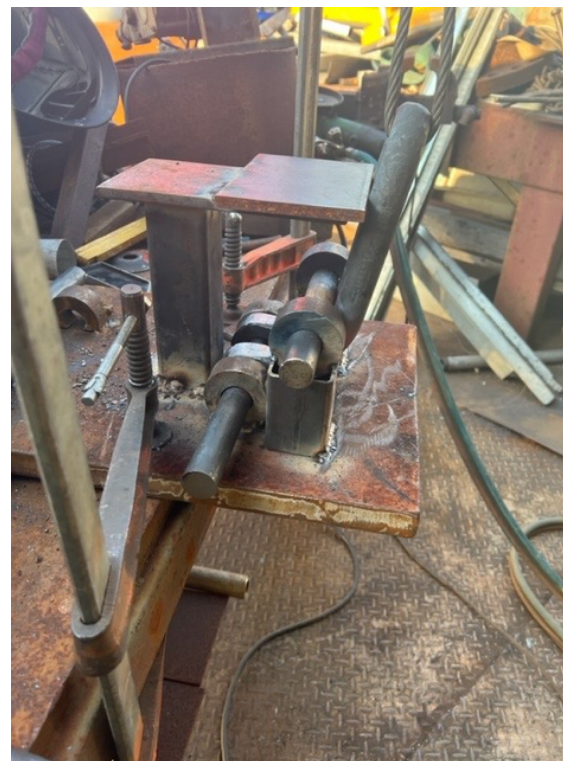
Nyttillverkning av schakel. Vissa är förböjda andra raka.

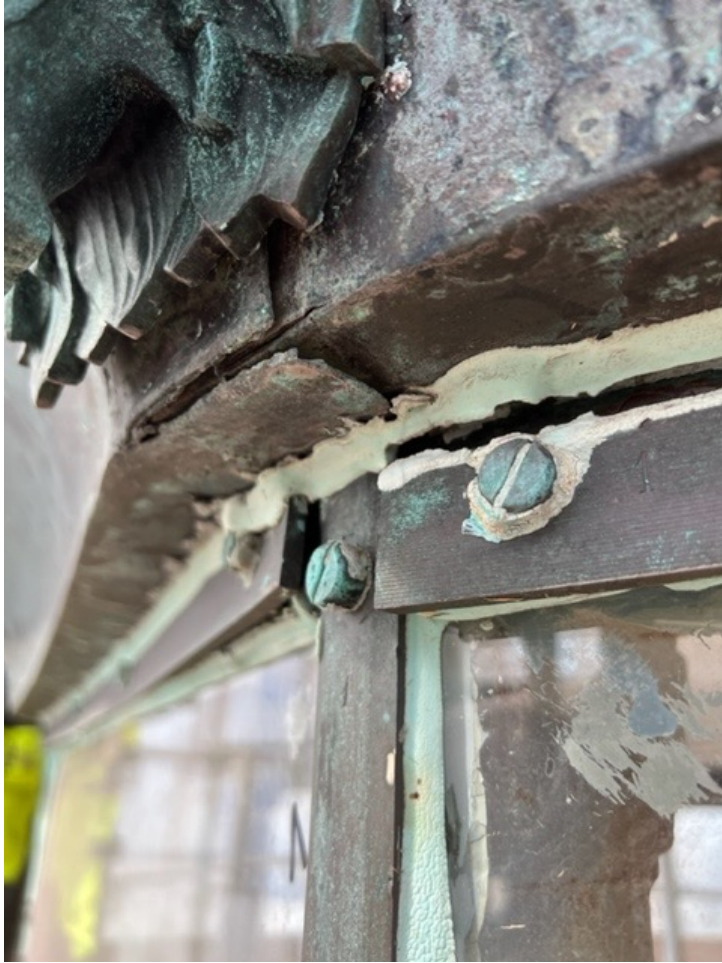
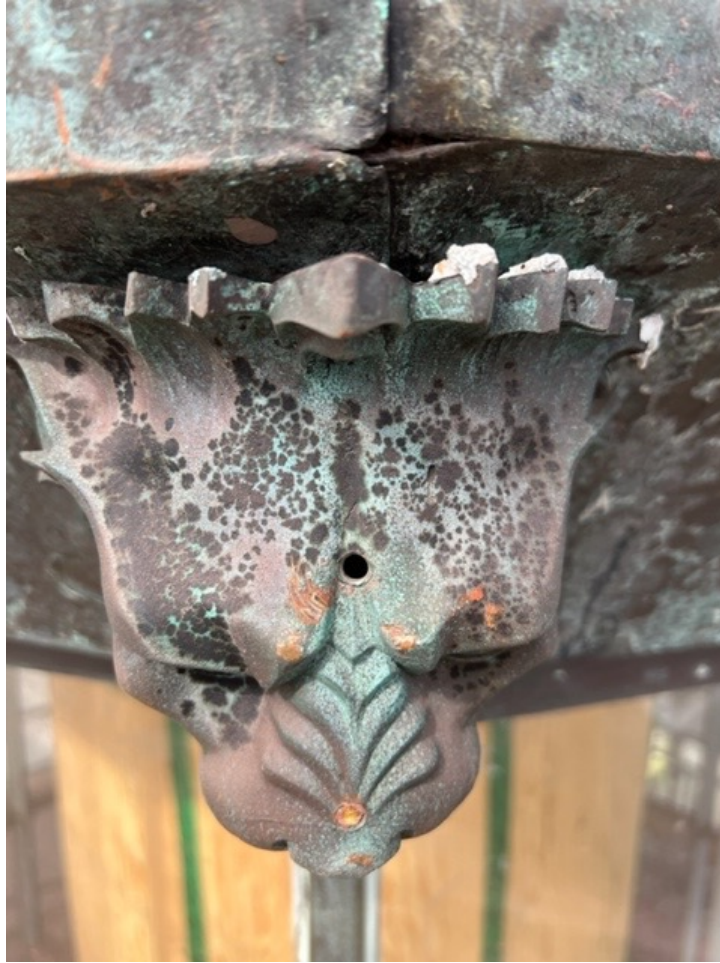
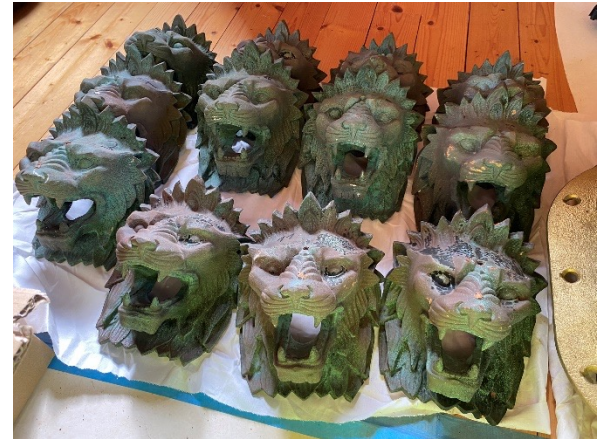
Koppartaket på lanterninen gicks över och flertalet skador pga korrosion och gamla infästningar lagades upp. Samtliga lejonhuvud demonterades och lagades efter bla hål från åskledare som skruvats i pannloben.

Samtliga yttre glaslister demonterades och flertalet glas byttes ut innan alla glas tätades om och listerna återmonterades.

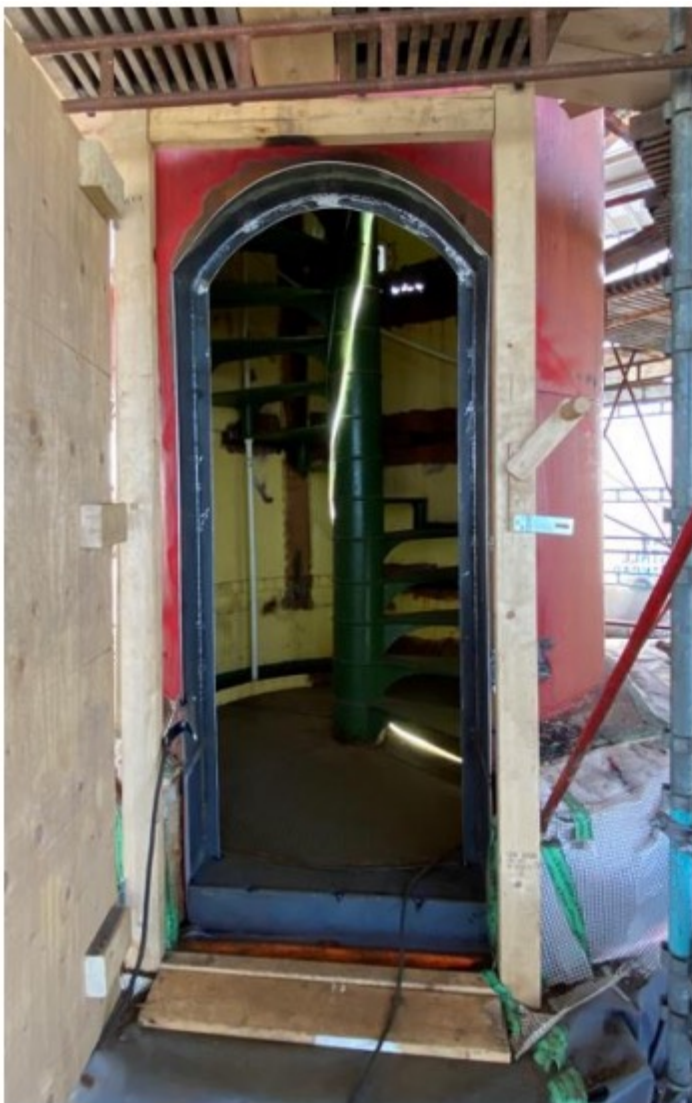
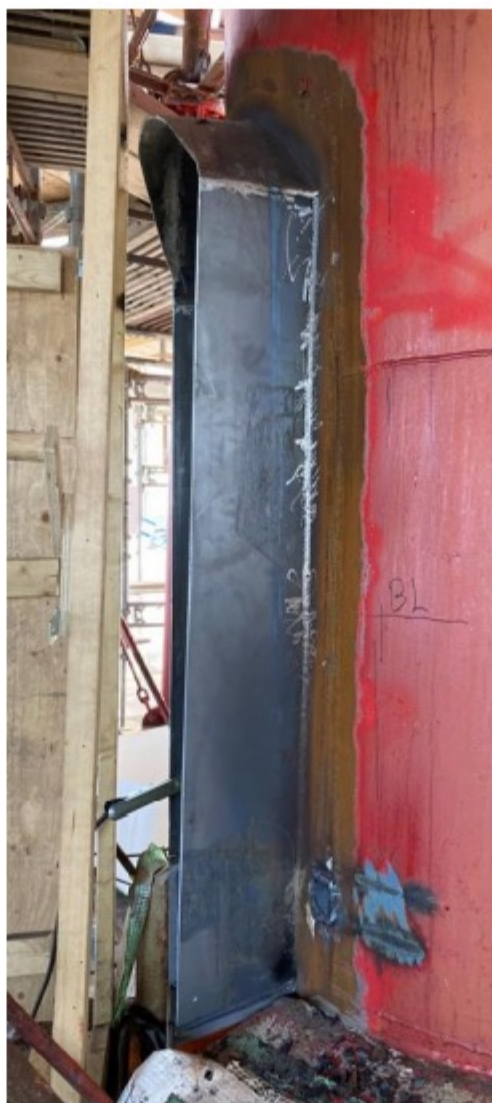
Entrédörren ny tillverkades på ett snickeri och dörrhålet in i trappcyklindern byttes ut i sin helhet med ny plåtomfattning.

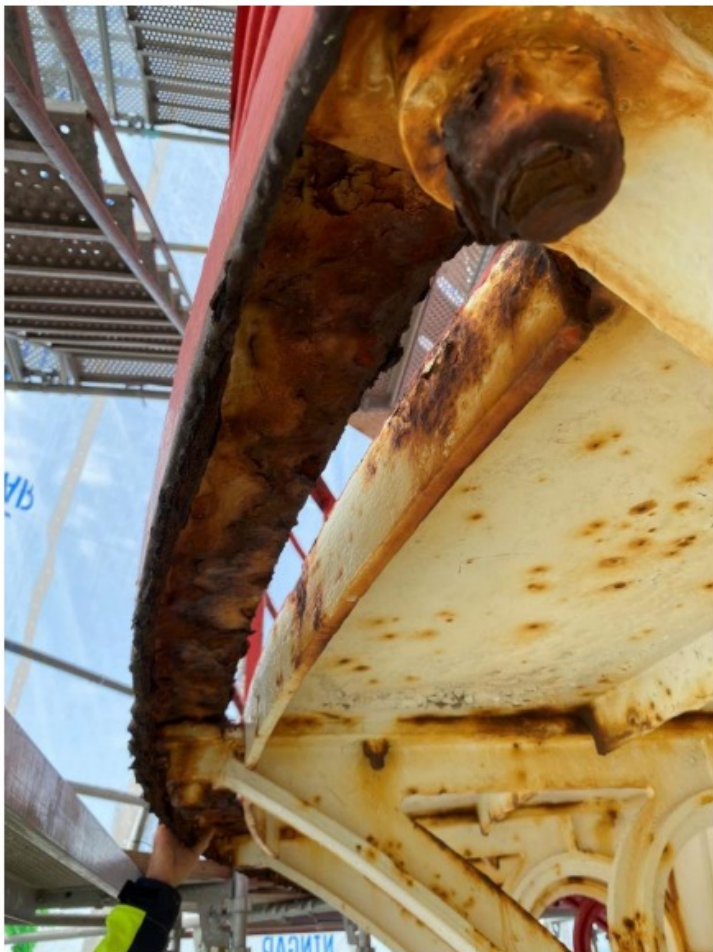
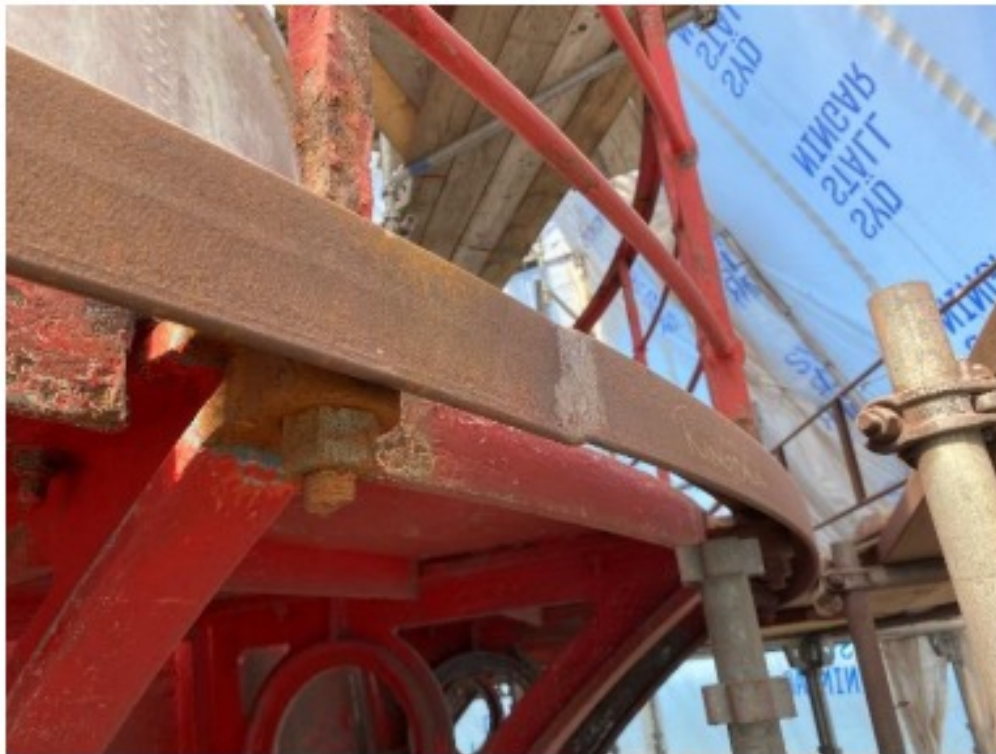
Undre ringbalken till räcket på balkongen som byttes ut bit för bit.
