Renovering av Måseskärs Fyr 2022

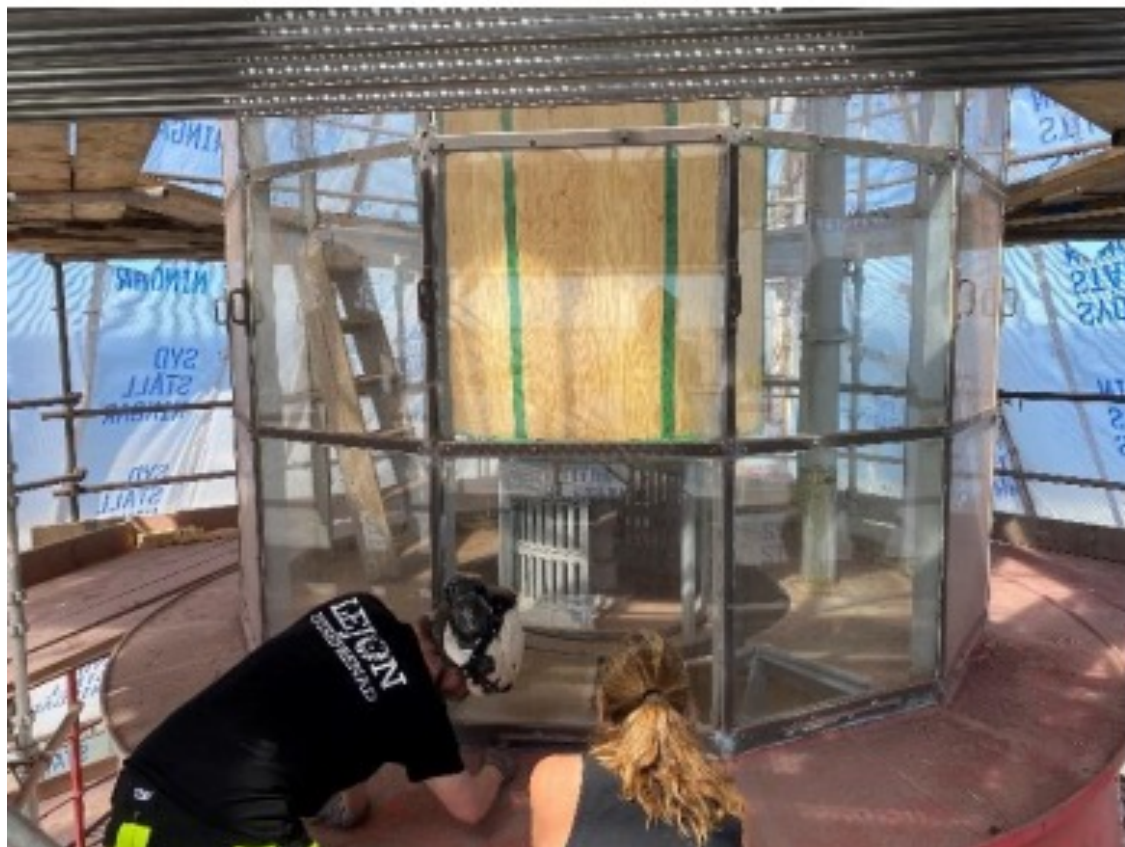
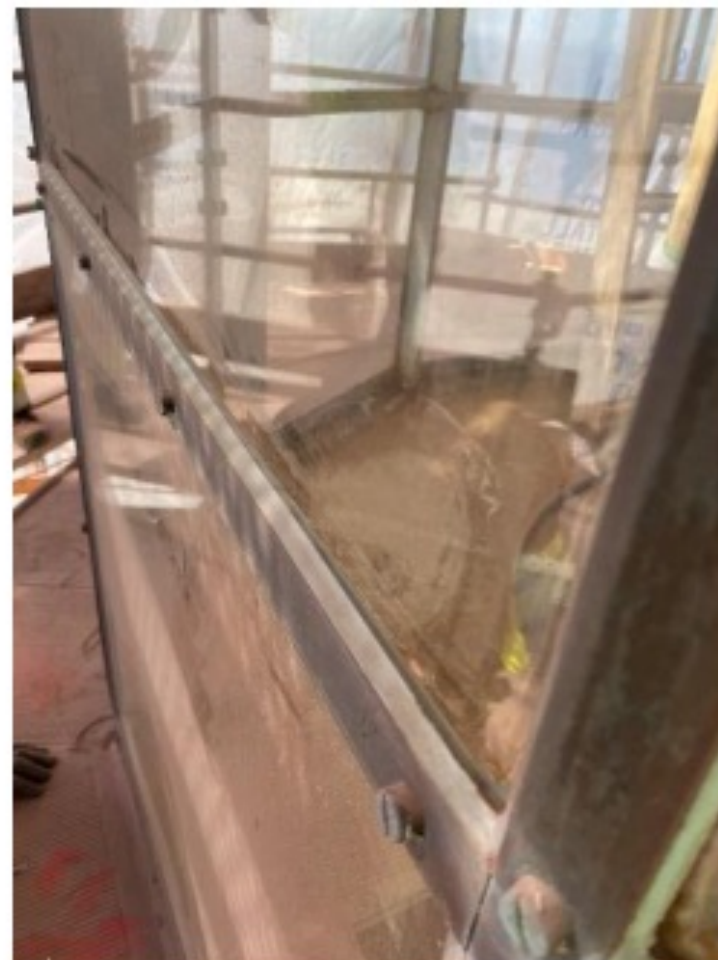
Besiktning av lanterninglas före demontage.

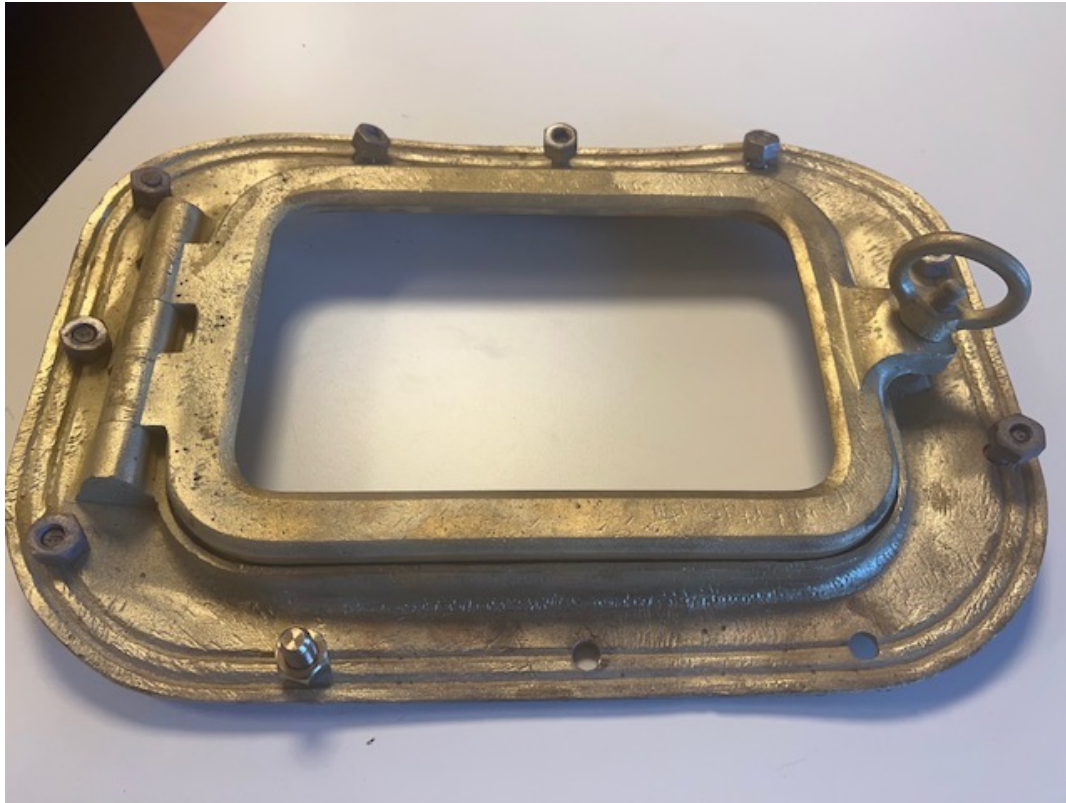
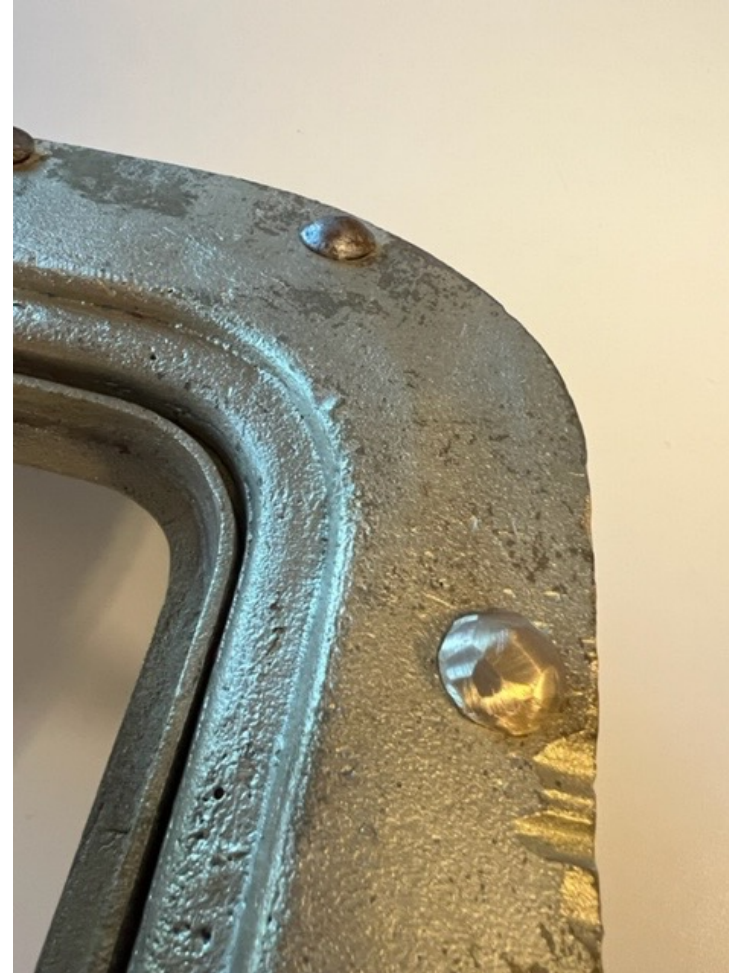
Samtliga vädringsventiler demonterades och blästrades före en klarlack applicerades. Efter det monterades nya tätningslister och nytt glas. Nya infästningar tillverkades samt även vred där de saknades.

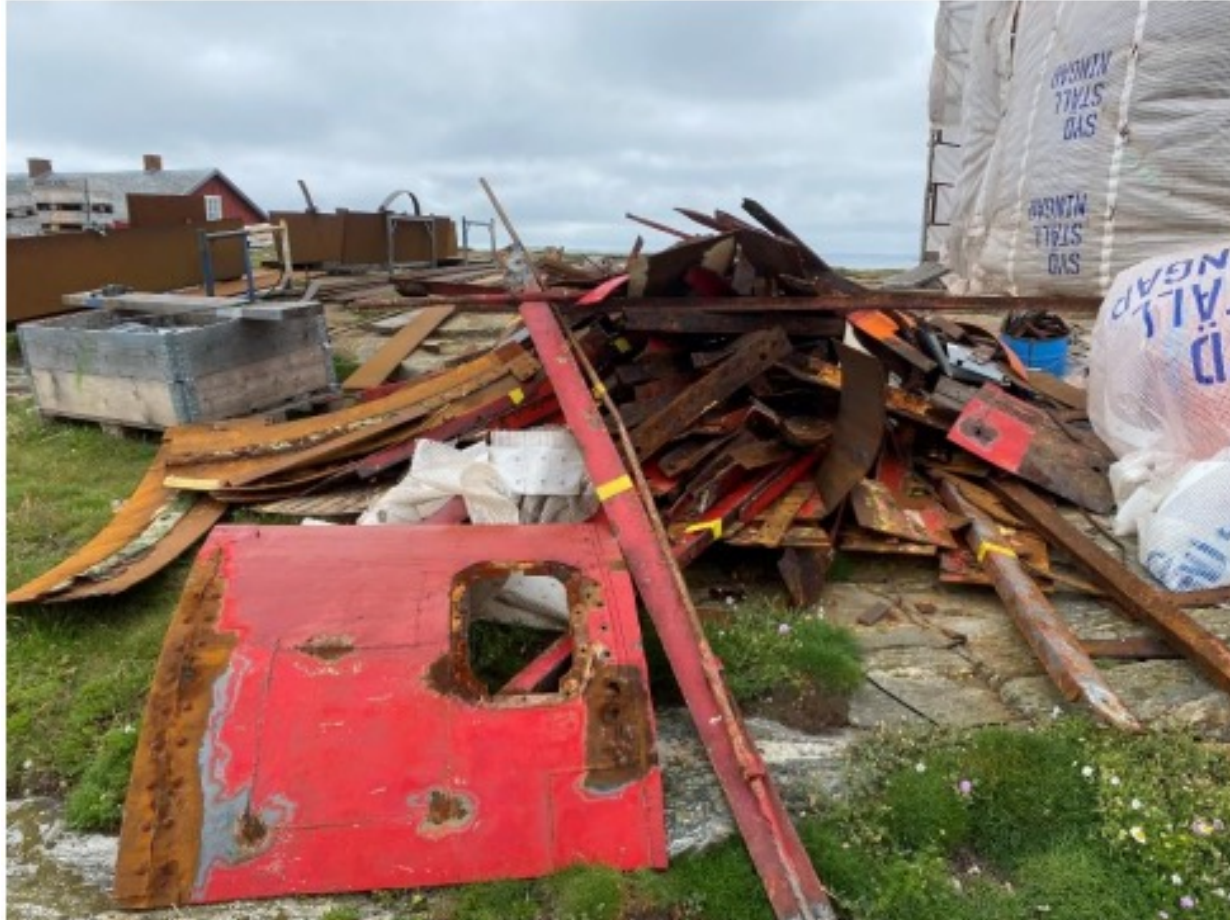
Mycket stål byttes ut i sin helhet.

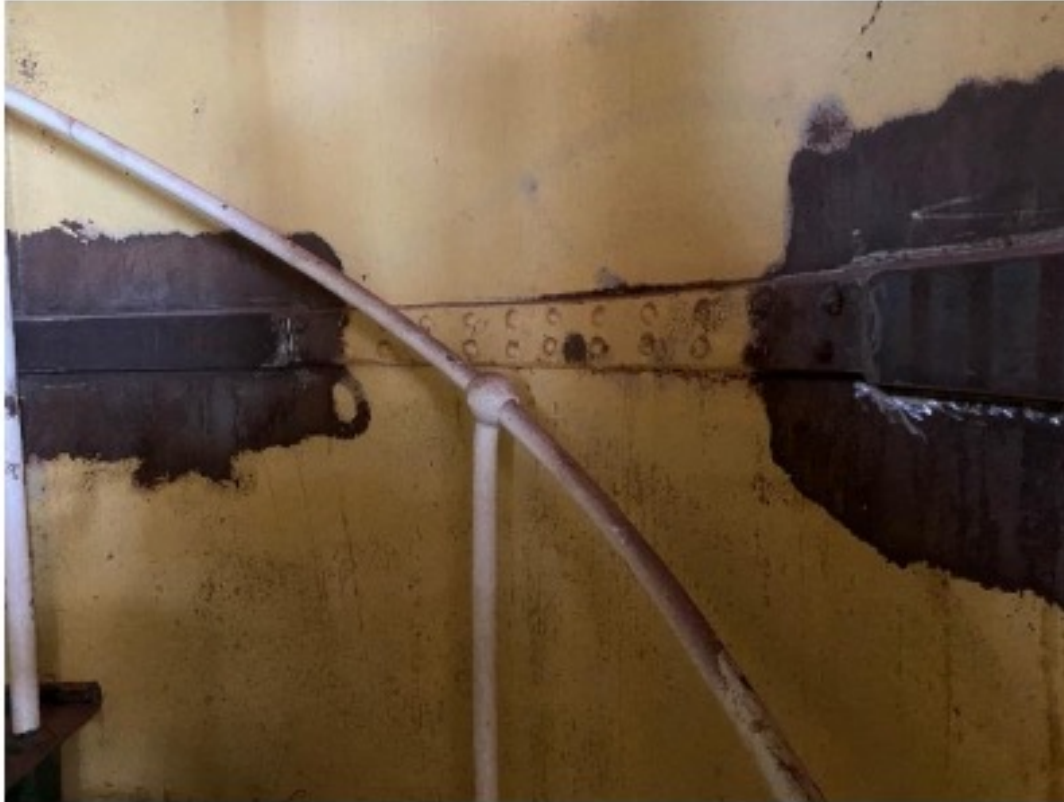
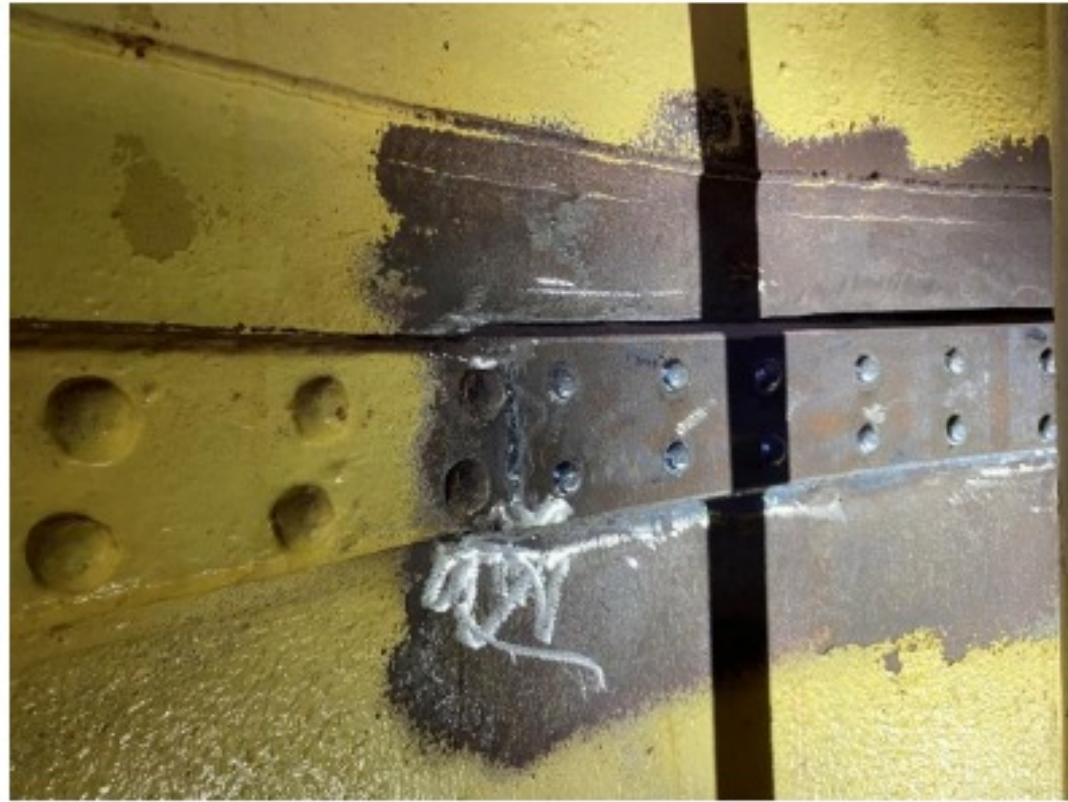
Invändiga nitförband byttes ut där spaltkorrosion tagit sig in. Dessa helsvetsades för att omöjliggöra att ny spaltkorrosion uppstår. Nya "nitskallar" svetsades på plats för att efterlikna nitförbanden.

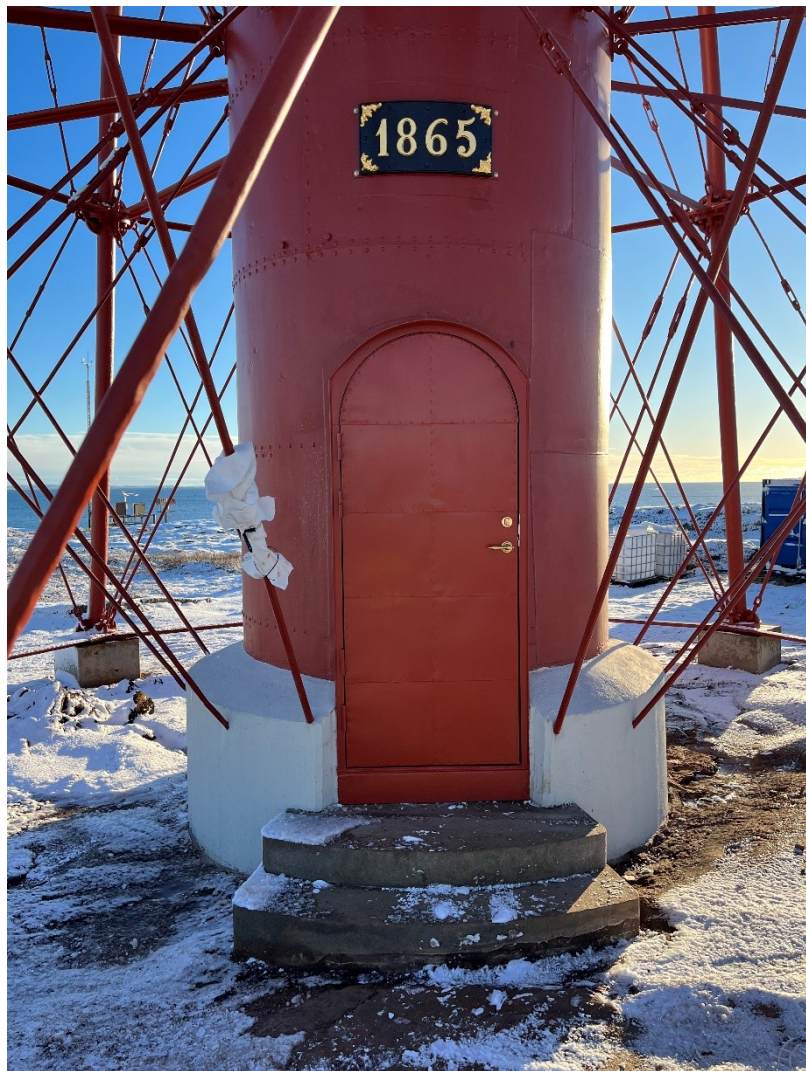
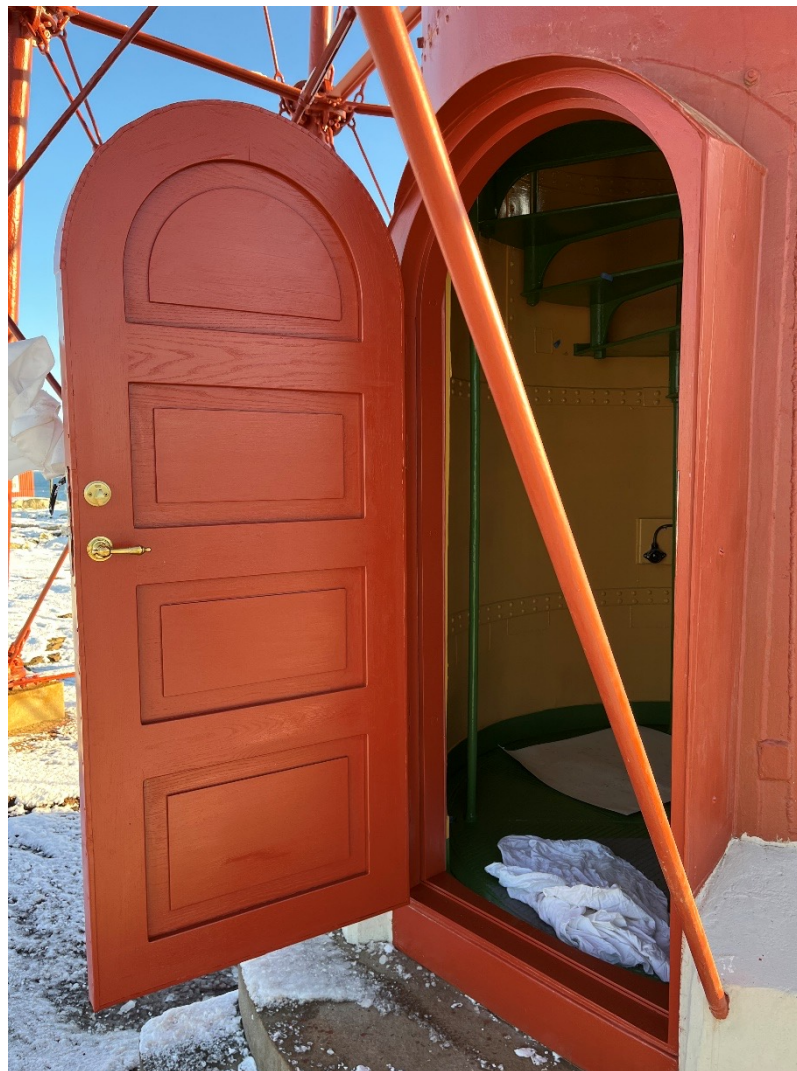
Nya entrédörren samt renoverad årsskylt.

Dörr och karm är tillverkad av ek och sedan kopparklädd på utsidan innan slutmålning i samma röda kulör som resten av fyren.
