Renovering av Måseskärs Fyr 2022

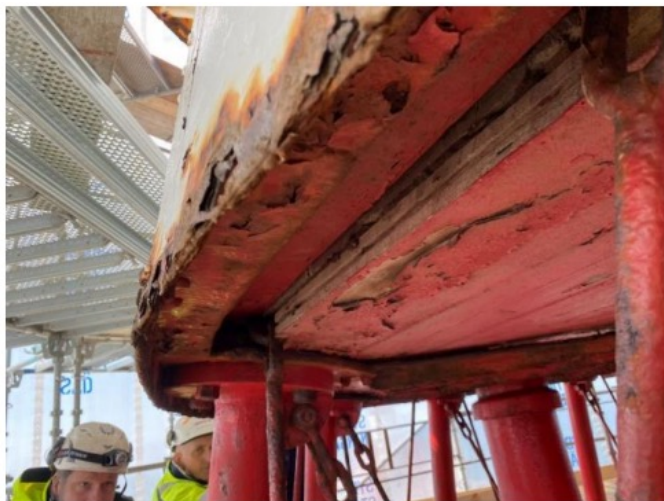
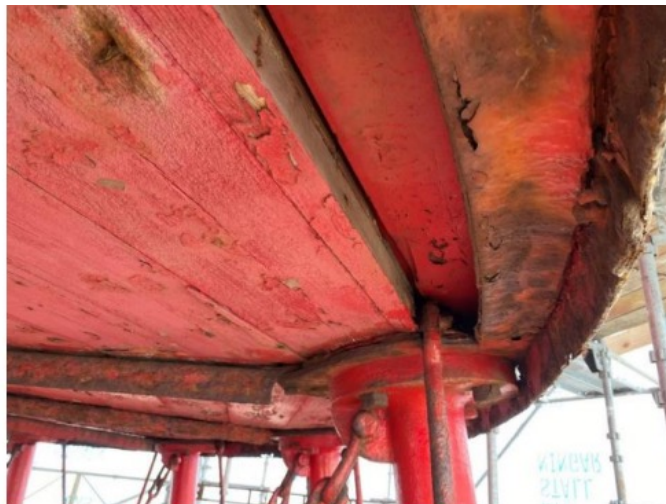
Ytterligare bilder på korroderade ståldetaljer.

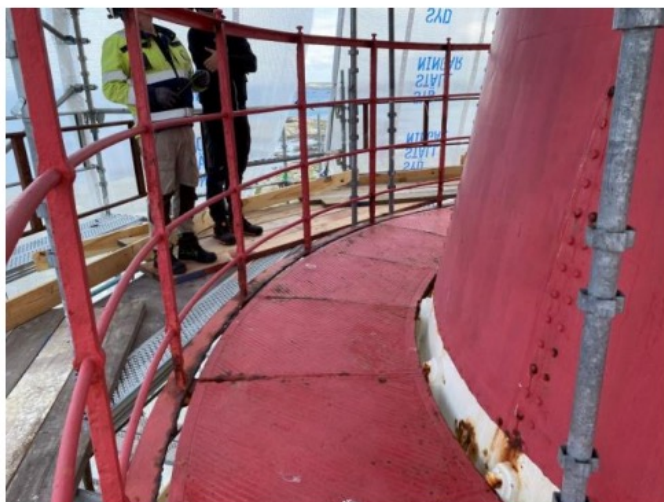
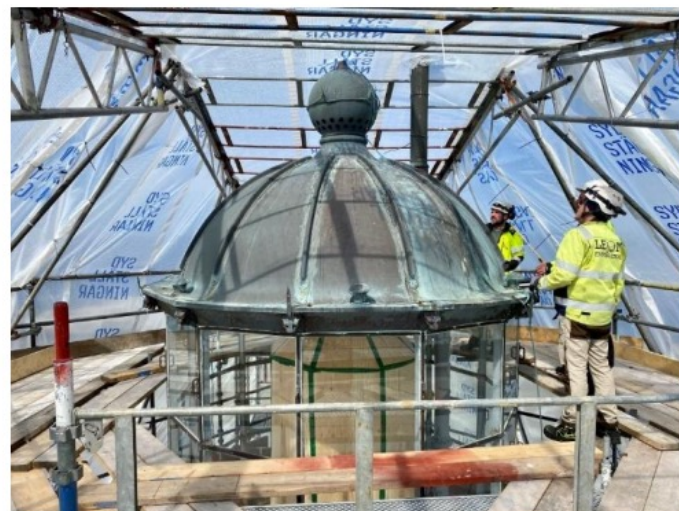
Ställningen byggdes för att ge full åtkomst till taket och lanternin.

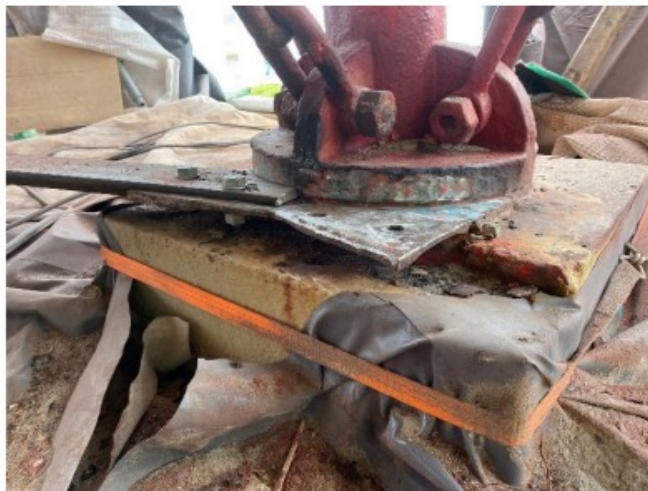
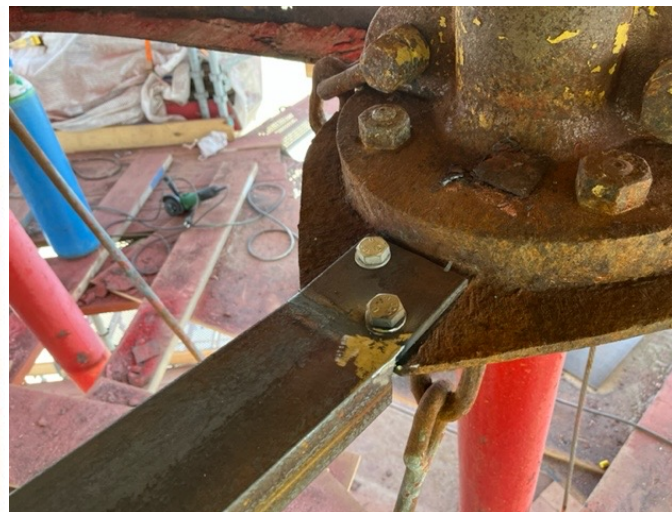
Många tvärbalkar fick antingen lagas genom svetsning av nytt material alternativt bytas ut i sin helhet. Varje möte av stål balk mot upplag målningbehandlades 5ggr vilket innebar att varje balk monterades och demonterades 5ggr iom att den strukturella integriteten av fyren inte skulle äventyras under renoveringen.

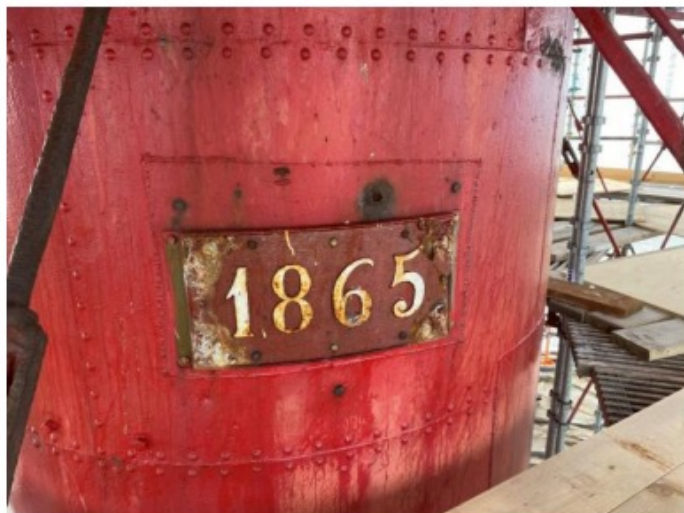
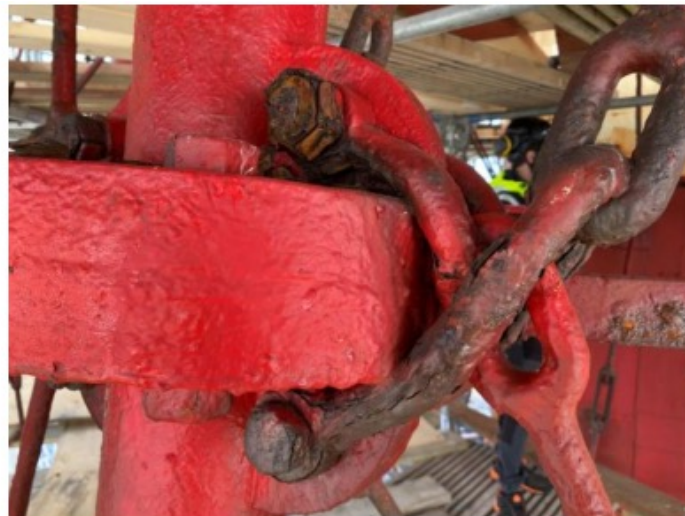
Årstalskylten före målning samt bilder på stag, schakel och vantskruv. Flertalet av dessa fick bytas ut och specialtillverkas.

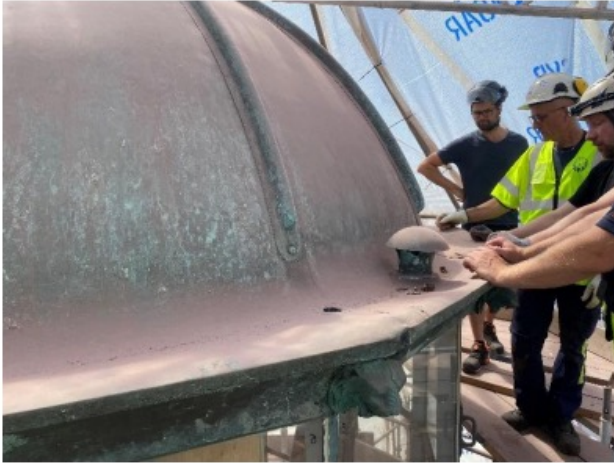
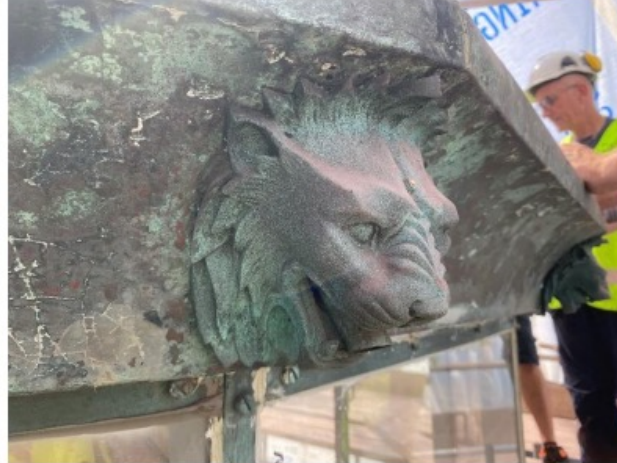
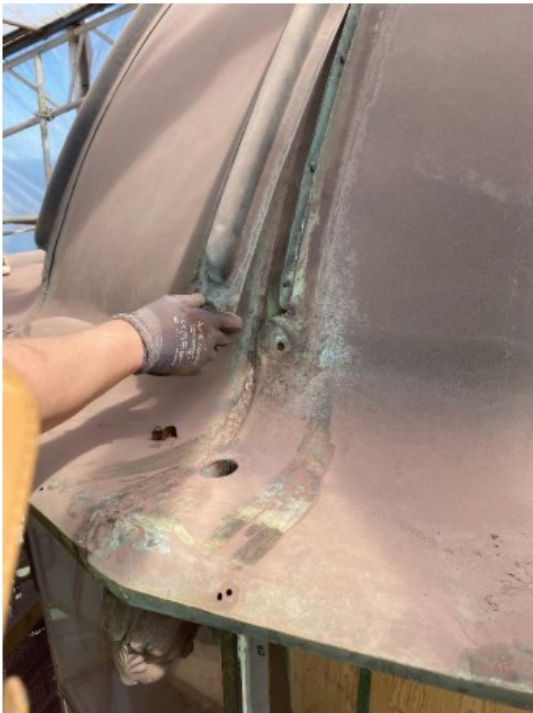
Ytterligare bilder från renoveringen av tak och avvattningen som sker genom spygatt som mynnar ut i munnen på lejonhuvudena. Flertalet av rören för avvattningen var sönder vilket inneburit läckage direkt in i fyren. Dessa lagades invändigt tillsammans med avvattning från den inre kondensrännan som också mynnar ut i munnen på lejonen.

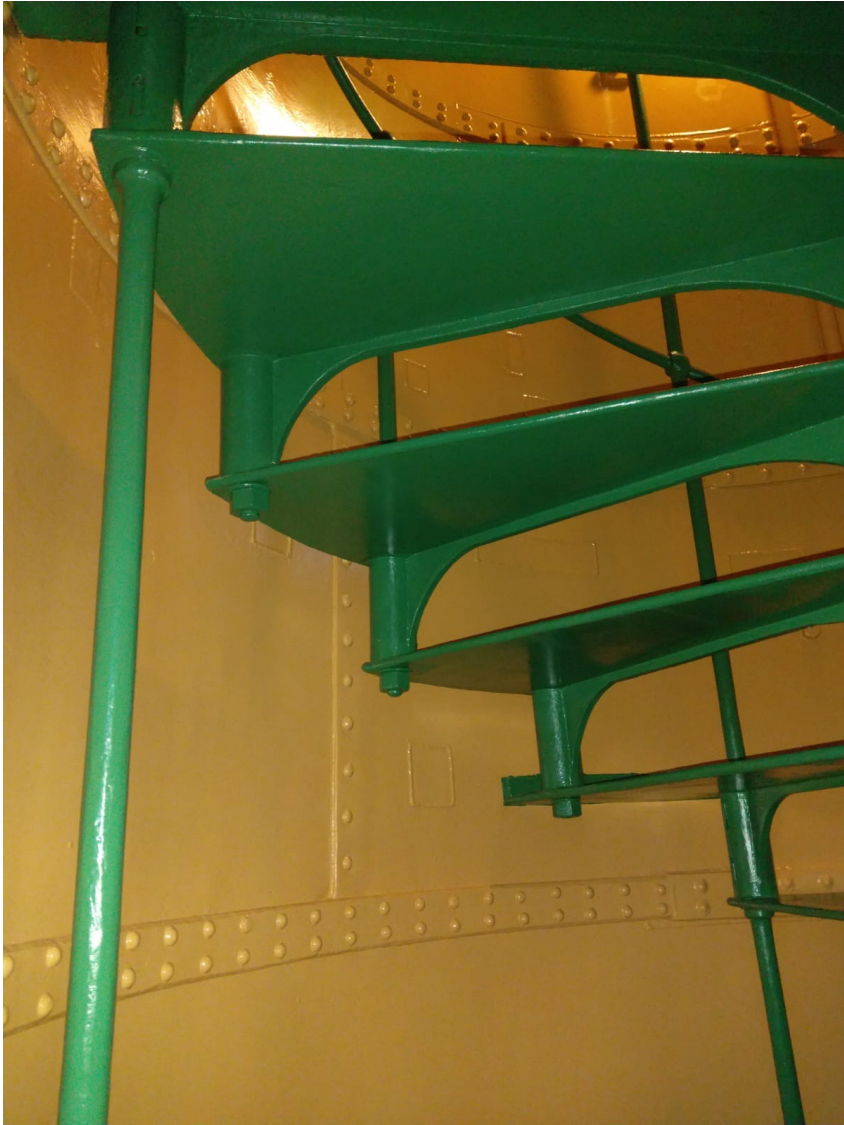
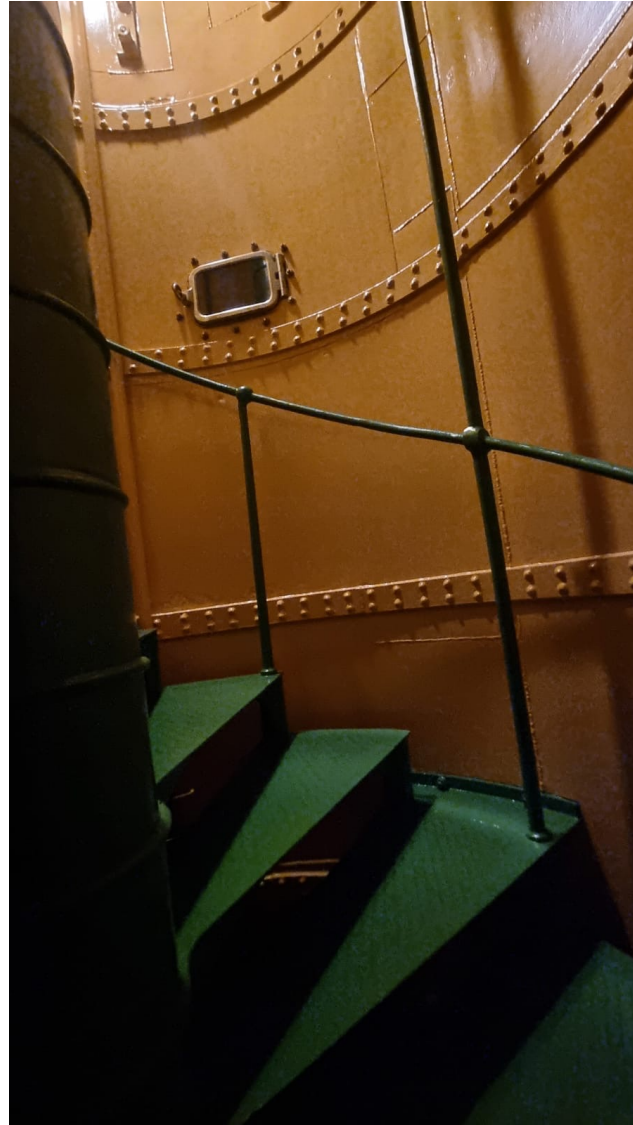
Invändiga kulörer enligt originaluppförandet
